Estudio de Amenazas  
por Inestabilidad de  
Laderas en la Cuenca  
del Rio Dipilto

Programa de Gestión Comunitaria de la  
Cuenca del Rio Dipilto

2018

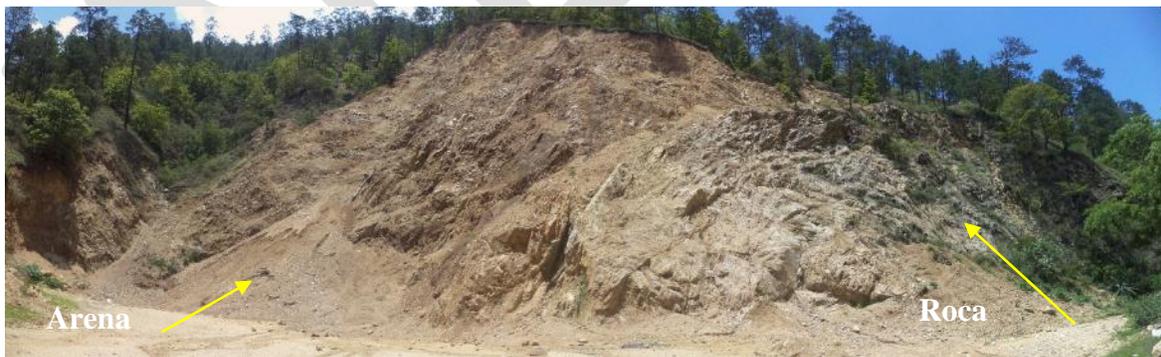
*Vista panorámica*

Este banco se ubica en Dipilto Nuevo, específicamente sobre la carretera en el km 238-340. Caracterizado como un deslizamiento compuesto de grado activo y desarrollo avanzado, el banco está compuesto por material meteorizado (arena) en la parte norte y se observa la roca granito que aflora en la parte sur. En el sector donde se ubica la arena, los factores desencadenantes del flujo son las precipitaciones intensas y prolongadas, además como factor condicionante la actividad antrópica (extracción de material) y la meteorización del material. Por otro lado, las rocas ubicadas en el extremo sur, presentan un alto grado de fracturación. En la cicatriz y sobre el depósito no se observa vegetación, pero en la cabecera o corona presenta erosión perceptible debido al escurrimiento de las aguas superficiales por efecto pluvial. El banco presenta un pendiente de ladera 80° y hasta la fecha no se ha reportado víctimas ni heridos, sin embargo por su ubicación a 10 m del borde de la carretera puede causar daños a la vía de tránsito debido a que la dirección de flujo hacia está. No se han hecho medidas de mitigación.

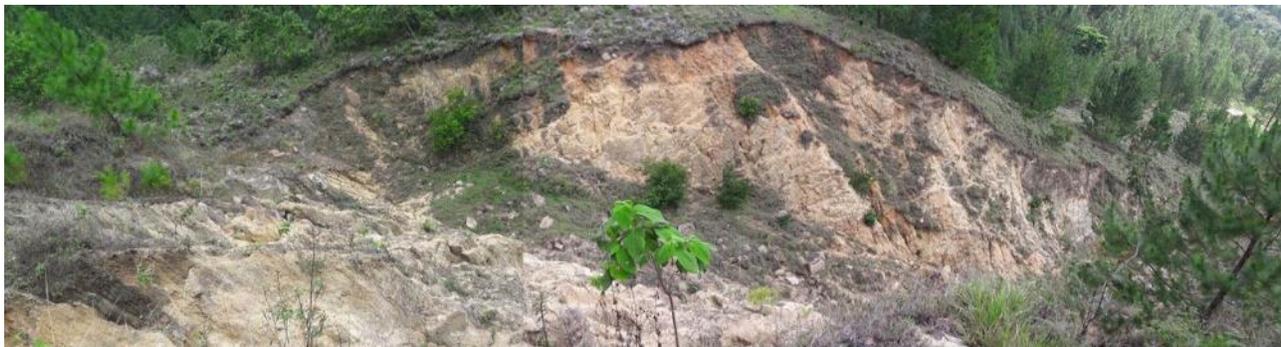
*Vista del sitio Costado Sur*

En el sector sur, el grado de actividad es activo debido a la poca presencia de vegetación en la ladera (35% de cobertura). En sector este, el grado de actividad es mayor debido a poca presencia de vegetación en la ladera (menor al 10%).

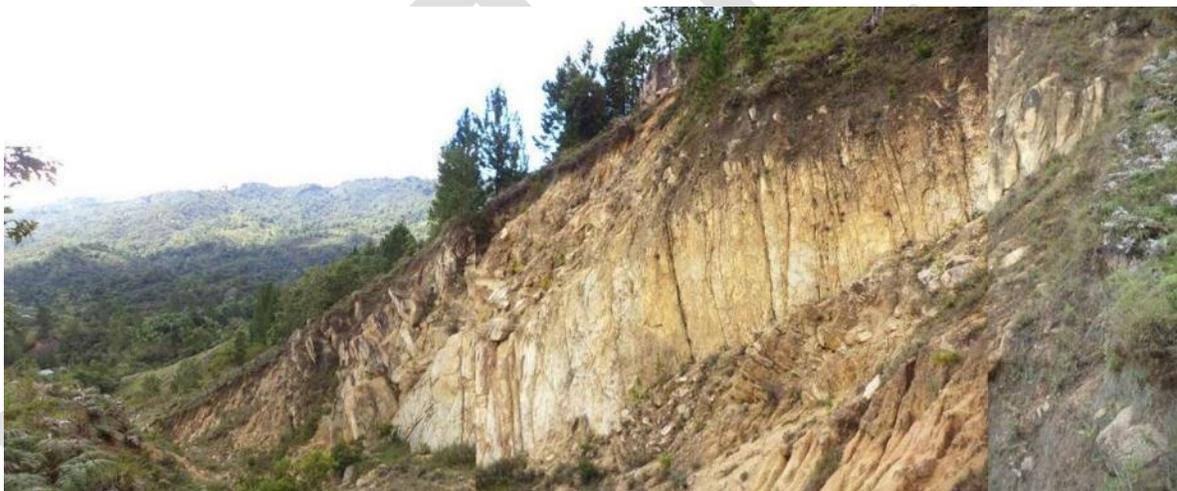
*Vista del sitio Costado Norte*

El derrumbe se observa en el sector norte con roca granito que aflora en tamaños de 4,6m x 1,8m x 3,5m. La corona se observa con presencia de vegetación (pino), sin embargo la roca presenta fracturas de longitud entre los 8 y 12m, con orientación N34°E. La pendiente es de 85°

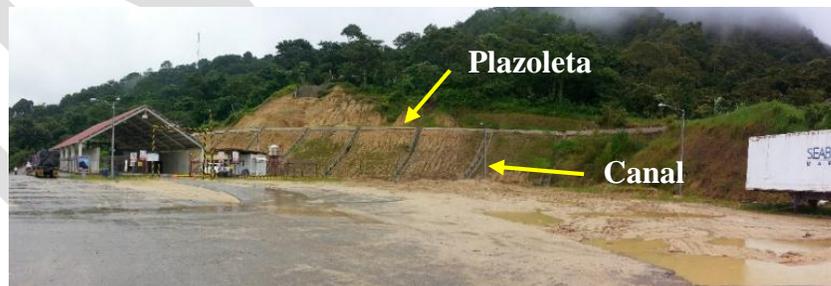
*Vista panorámica*

Este deslizamiento se encuentra en la frontera con la República de Honduras y está entre el km 250-000, flanco Oeste de la Carretera Panamericana. Este sitio presenta un grado de actividad poco activo y avanzado desarrollo, pertenece a lista de sitios históricos y críticos de deslizamiento según la alcaldía de Dipilto. Los factores desencadenantes son las precipitaciones intensas y prolongadas; por otro lado la meteorización de los materiales son los factores condicionantes. La roca es de tipo granito originando un suelo arenoso, la roca presenta grado de fracturación media, con alta meteorización. Los rasgos más observables son los escarpes frescos, y la removilización antrópica para la construcción de la obra de mitigación. La forma de la ladera es cóncava. Hasta la fecha en este sitio no se han reportado víctimas ni heridos, pero si ha afectado a 20 viviendas que se asientan en la cima del Cerro La Piconá. Los daños que ha provocado este deslizamiento son a las líneas de comunicación, puesto fronterizo, redes de saneamiento y edificaciones administrativas. Se tomaron medidas de mitigación construyendo una plazoleta en la parte intermedia y 7 canales escalonados de concreto de 0,74 m x 0,5m x 19m de largo.

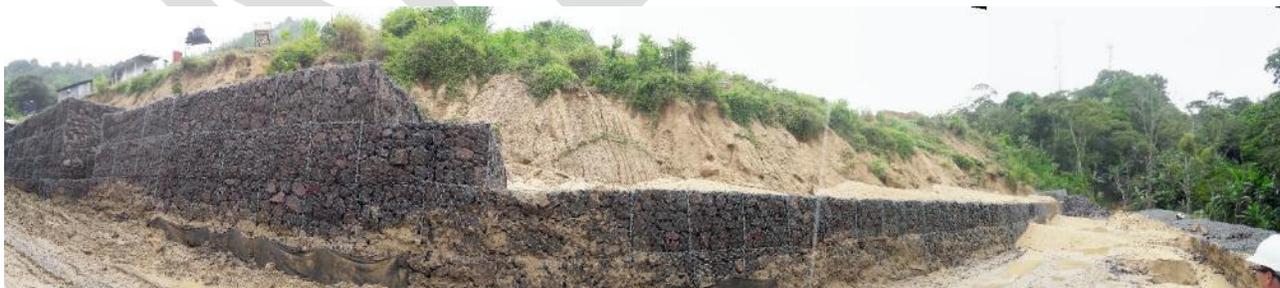
Vista panorámica

Este deslizamiento se encuentra en la frontera con la República de Honduras y está entre el km 250-000, flanco Este de la Carretera Panamericana. Este sitio presenta un grado activo de actividad y avanzado desarrollo, pertenece a lista de sitios histórico de deslizamiento según la Alcaldía de Dipilto. Los factores desencadenantes son las precipitaciones intensas y prolongadas intensas y por otro lado la meteorización de los materiales son los factores condicionantes. El suelo es de tipo granito, con alta meteorización. Los rasgos más observables son los escarpes frescos, y múltiples. Hasta la fecha este sitio no ha presentado víctimas ni heridos, pero la dirección del flujo puede afectar un afluente del Río Dipilto. Los daños que ha provocado este deslizamiento son a las líneas de comunicación, puesto fronterizo y edificaciones administrativas. Se está tomado medidas de mitigación con la construcción de muros de gaviones de 1x1x1m de piedra bolón y malla ciclón, los cuales formarán un muro de 67.7m de largo.

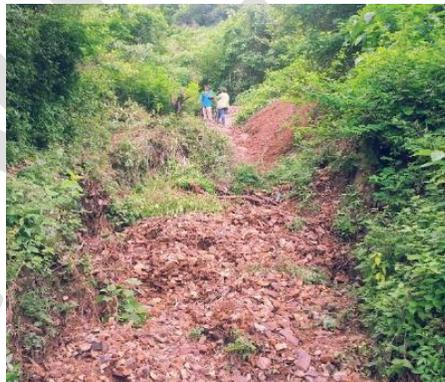
*Vista del sitio*

El deslizamiento es un movimiento localizado, con un grado de actividad poco activo y de desarrollo incipiente. Compuesto de rodados de rocas metamórficas, este deslizamiento tiene su origen en parte media del cerro Santa Cruz y una dirección hacia el Este dirigida al Barrio José Santos. Los factores desencadenantes son las precipitaciones intensas y prolongadas. Los factores condicionantes son la presencia de material meteorizado de roca granito, el cual presenta una alta meteorización y fracturación. La ladera presenta una pendiente de 32%. En la corona se observa cobertura vegetal en un 40% del área, lo que respecta a la cicatriz y depósito, no se observa vegetación excepto en los laterales del flujo. Hasta la fecha no ha causado víctimas o heridos. No se ha tomado medidas de mitigación.

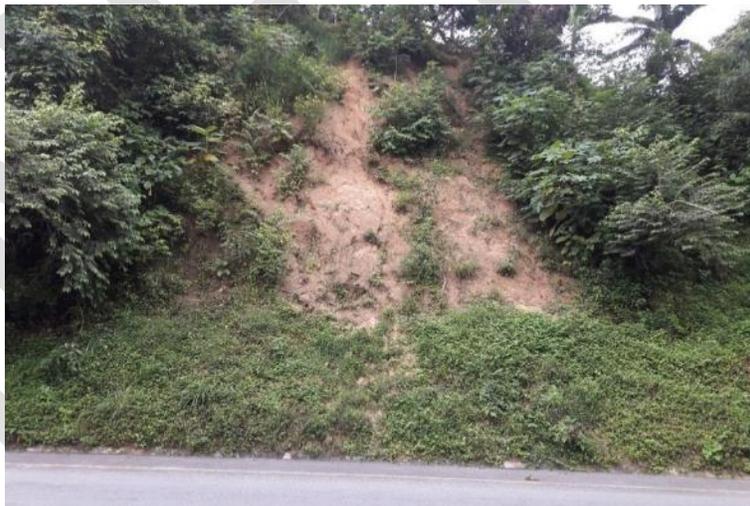
*Vista panorámica*

Entre el km 244-630 sobre la carretera panamericana, se ubica el deslizamiento de desarrollo incipiente y poca actividad. El factor desencadenante son las lluvias intensas y prolongadas; presenta material altamente meteorizado y semisaturado (roca granito) siendo este el factor desencadenante. La corona y el depósito presentan una cobertura vegetal mayor del 70%, por otro lado la cicatriz tiene una cobertura vegetal del 40%. La ladera tiene forma convexa. En el suelo hay presencia de maleza. Hasta la fecha, este sitio no ha provocado víctimas o heridos, sin embargo es propenso a hacer daños a la infraestructura de transporte. No se han reportado medidas de mitigación.

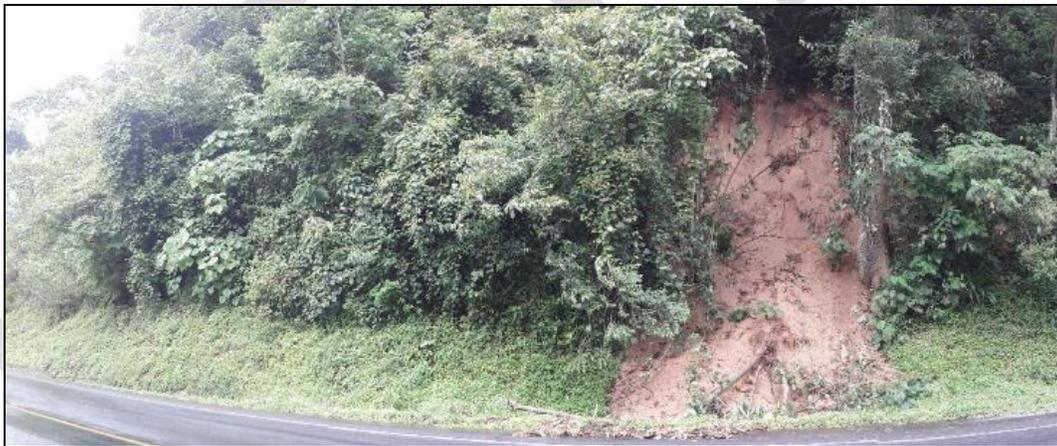
*Vista panorámica*

Entre el km 244-020 sobre la carretera panamericana, se ubica el deslizamiento que se originó el 16/06/2017 en horas de la madrugada, debido a las intensas lluvias (factor desencadenante). El suelo desplazado es arenoso producto de la meteorización de la roca granito (factor condicionante). Debido a su reciente activación, no se observó vegetación sobre la cicatriz y el depósito. La ladera tiene forma cóncava. El suelo tiene un uso de maleza. El deslizamiento no provocó víctimas o heridos, sin embargo es propenso a hacer daños a la infraestructura de transporte. No se han tomado medidas de mitigación.

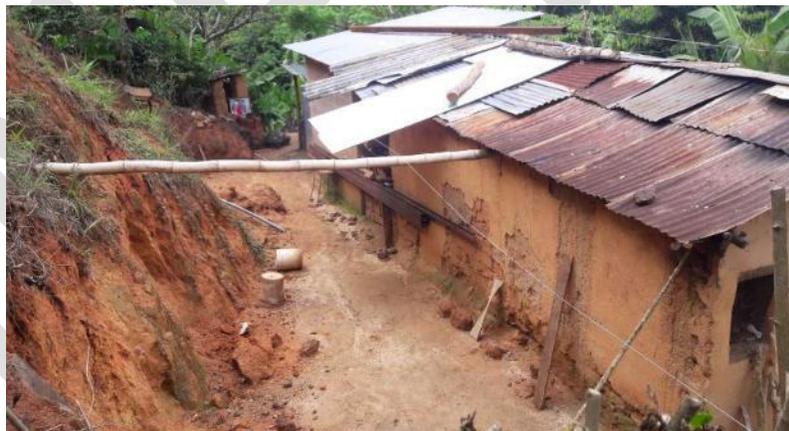
*Vista panorámica*

El deslizamiento se ubica en la localidad de comunidad Las Manos, presentando un movimiento localizado de registro histórico según la Alcaldía de Dipilto. Tiene un grado de actividad poco activo y desarrollo incipiente. El factor desencadenante son las lluvias intensas y prolongadas; debido a la presencia de material altamente meteorizado y semisaturado (roca granito) es el factor condicionante. La cicatriz y el depósito presentan vegetación (entre 40% de cobertura vegetal). La corona se encuentra reforestada y sin erosión perceptible. La rotura se ubica en la parte intermedia de la ladera, la cual presenta pendiente de 42%. La dirección de flujo es hacia el sur. Según los pobladores este movimiento data antes del Huracán Mitch y su último movimiento fue en la temporada de lluvia del 2015.

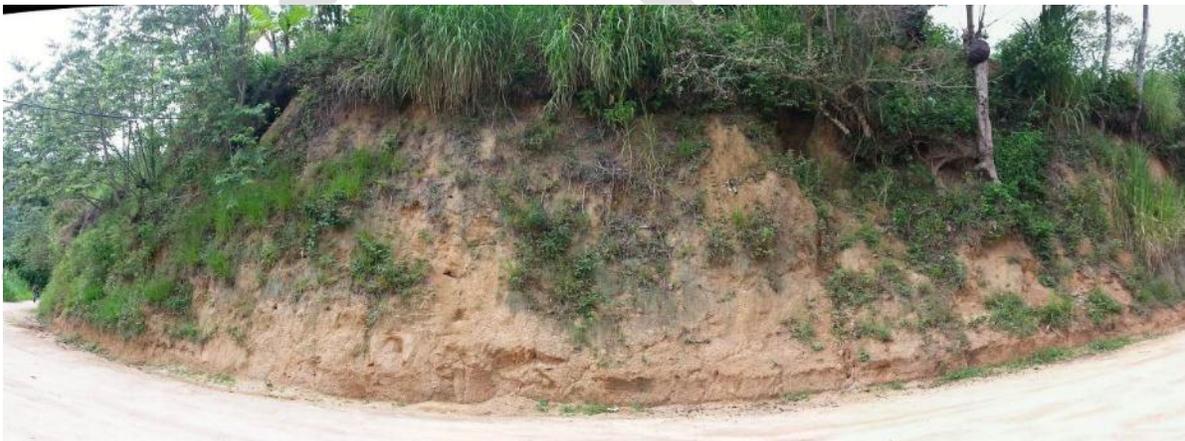
*Vista del sitio*

Este deslizamiento por flujo de detrito se ubica en la Finca San José, la que pertenece a la Comunidad las Manos. Su propietario es el Sr. Ramón Montesinos. Presenta un grado de actividad inactivo, con un desarrollo detenido debido mantenimiento por parte del dueño, gracia a la forestación en la corona y parte media del deslizamiento. Los factores desencadenantes son las precipitaciones intensas y prolongadas y el factor condicionante son los materiales altamente meteorizados de la roca granito. Esta ladera tiene forma convexa. Hasta la fecha no ha causado heridos o victimas pero si puede causar afectar a la casa de habitación del dueño que se ubica en la cima de este cerro y a la trocha donde transitan los habitantes de la localidad.

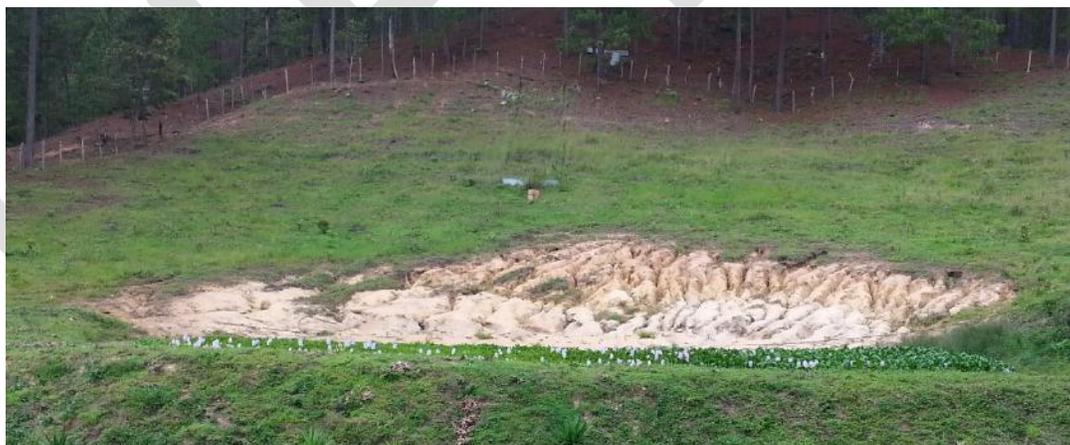
*Vista del sitio*

Ubicado en la Finca San Martín, se localizó el deslizamiento formado por material suelo textura arenoso de origen granito (meteorización de la roca). El sitio es un movimiento localizado condicionado, reciente (2010), grado activo y desarrollo incipiente. Los factores desencadenantes con las precipitaciones prolongadas e intensas; los factores condicionantes son los materiales meteorizados. En la corona y la parte alta de esta, el suelo se presenta con cobertura vegetal, la cicatriz y el depósito no se observa con dicha cobertura. La ladera tiene una forma cóncava y de pendiente de 25%. Se observó cárcavas de 0.75 m de profundidad producto de la escorrentía superficial. El uso del suelo es para pasto natural. A la fecha no ha causado víctimas o heridos. No se ha tomado medidas de mitigación.

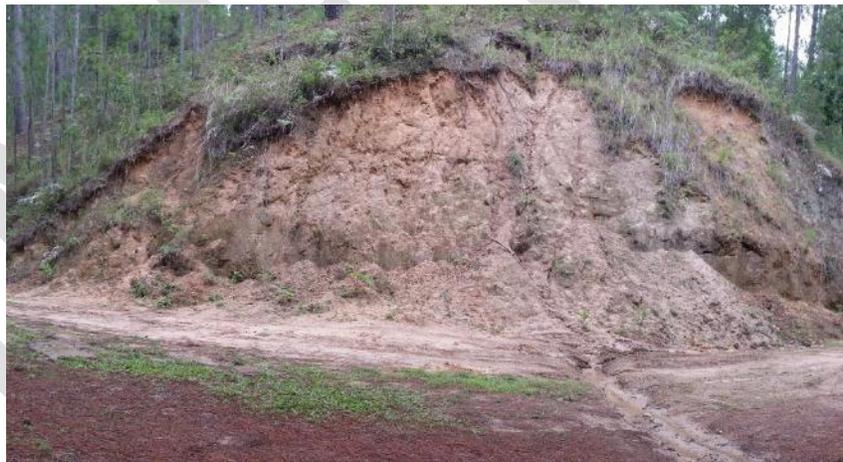
*Vista panorámica*

Compuesto por suelo granito altamente meteorizado, se ubica este deslizamiento en la entrada de la Finca San Martín. Este deslizamiento localizado es poco activo y de incipiente grado de desarrollo. El factor desencadenante son las precipitaciones intensas y prolongadas así como la presencia de materiales meteorizado es el factor condicionante. Se observa cubierta por una capa de vegetación, en el depósito de material, en la cicatriz no se observa vegetación. La ladera tiene forma convexa con un pendiente del 85%. La velocidad del movimiento es baja y hasta la fecha no ha causado daños y heridos, pero puede afectar a la trocha que pasa. No se ha tomado medidas de mitigación.

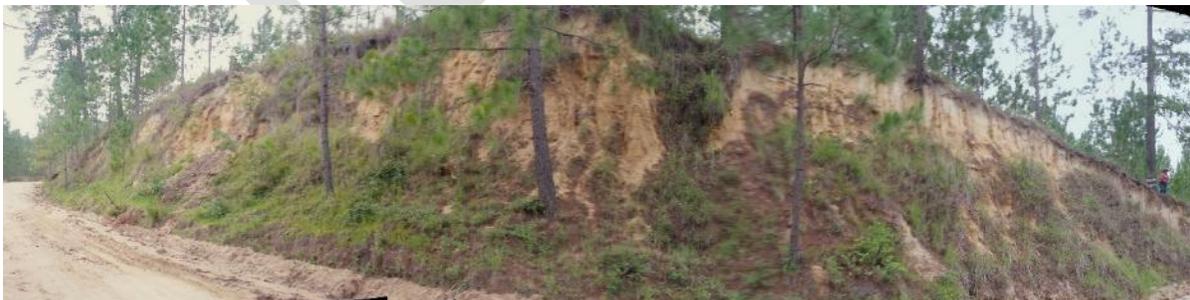
Vista panorámica

Ubicado en la trocha Camino a Rodeo Grande, se localizó el deslizamiento el material presente es suelo arenoso de origen granito (meteorización de la roca). El sitio es un movimiento localizado con un activo grado de actividad y desarrollo incipiente. Los factores desencadenantes son las precipitaciones intensas y prolongadas y actividad antrópica que se realizó para la construcción de la trocha; el factor condicionantes son los materiales que lo componen (meteorizados). El suelo presenta un alto grado de meteorización. La cobertura vegetal solo es observable en la corona y la parte intermedia. La ladera tiene una forma convexa. A la fecha este deslizamiento no ha provocado víctimas o heridos, pero puede afectar a la trocha. No se han tomado medidas de mitigación.

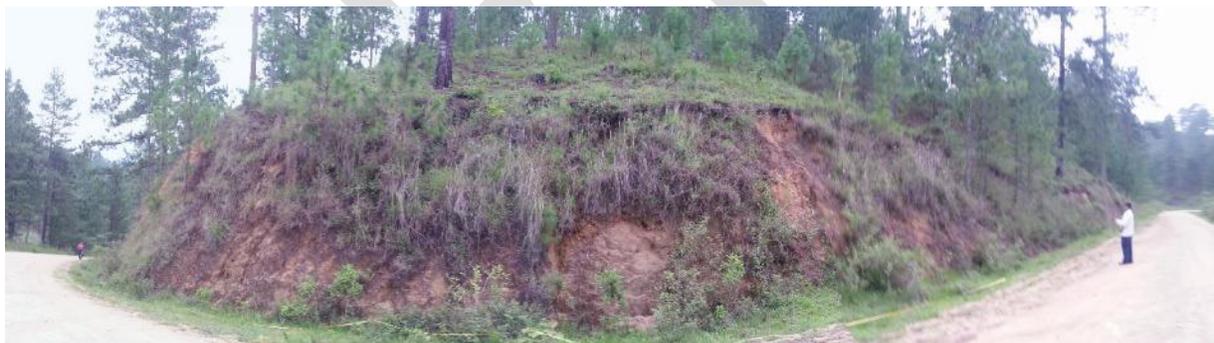
*Vista panorámica*

El sitio es un deslizamiento de grado inactivo y desarrollo incipiente. Los factores desencadenes son la precipitaciones intensas y prolongadas prologadas y la actividad antrópica debido a la construcción de la trocha. El factor condicionantes son los materiales El suelo es granito altamente meteorizado y su uso de pasto natural. La corona, la cicatriz y el depósito presentan vegetación lo que demuestra que la ladera no ha presentado actividad reciente. La ladera tiene una forma convexa en la parte superior. Hasta la fecha no se contabilizan víctimas, heridos o muertos pero si es removida la capa vegetal, esta ladera puede activarse y puede causar daños a la trocha.

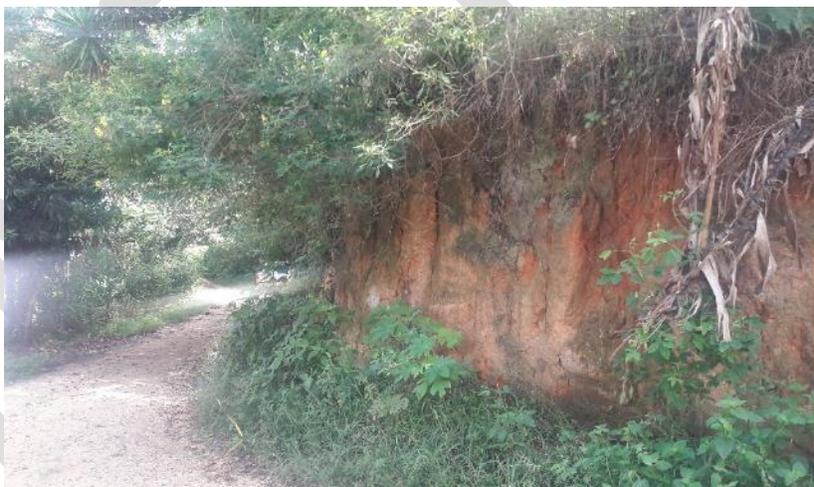
*Vista panorámica*

Este deslizamiento es un movimiento localizado ubicado en la Finca La Cascada, propiedad de Sr. Luis Alberto Peralta Posee un grado inactivo y de desarrollo incipiente. Los factores desencadenantes son las precipitaciones intensas y prolongadas. Los factores condicionantes son la presencia de material meteorizado de roca granito, el cual presenta una alta meteorización. La ladera presenta un ángulo de ladera de 90°. En la corona y el depósito se observa cobertura vegetal en un 70% del área. Hasta la fecha no ha causado víctimas o heridos. Se ha tomado medidas de mitigación a través de una obra de sembradillo en corona y depósito.

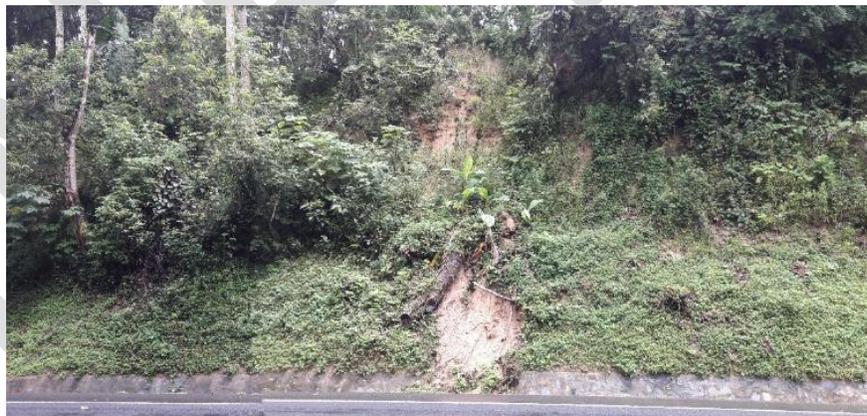
*Vista panorámica*

Ubicado en la estación 245+370 sobre la carretera panamericana, este movimiento se está en la propiedad del Sr. Julio Rubén Espino Rodrigo. Presenta un grado de actividad poco activo y desarrollo incipiente y de forma cóncava El factor desencadenante son las precipitaciones intensas y prolongadas intensas y el factor condicionante es el material arenoso originario de la meteorización de la roca granito. El suelo presenta una meteorización alta y se observó semisaturado. Respecto a la cobertura vegetal, la cicatriz y el depósito se observa con poca cobertura (menor al 40%). En la parte superior (corona) el suelo es utilizado para cultivos de maleza. Este deslizamiento no ha provocado víctimas humanas sin embargo presenta potencial de afectar a la carretera panamericana. Se ha tomado medidas de mitigación preservando ladera con vegetación

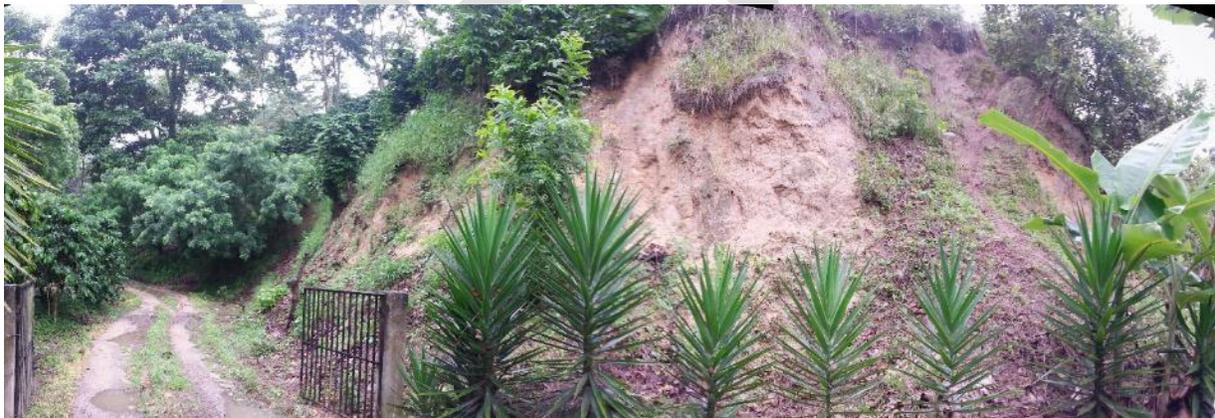
*Vista panorámica*

El sitio es un movimiento localizado ubicado en la entrada de la propiedad del Sr. Oscar Danilo Balladares entre el km 248-790, data desde el 1998 y su último movimiento fue en el 2006 poco grado de actividad y desarrollo incipiente. Los factores desencadenantes son la precipitaciones intensas y prolongadas y los factores condicionantes son los materiales meteorizados de origen granito. La cicatriz y el depósito presentan poca vegetación. La corona se observa conservada. La ladera tiene una forma convexa y una pendiente del 46%. Hasta la fecha no se contabilizan víctimas, heridos o muertos debido a esta ladera. No se ha tomado medidas de mitigación.

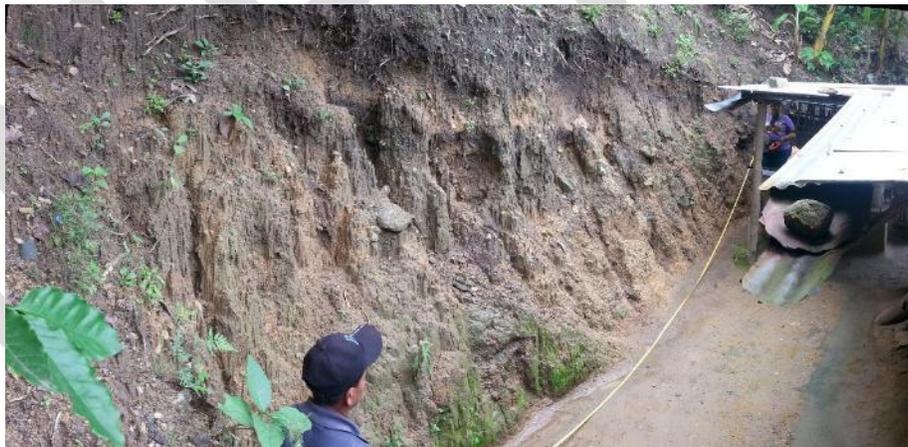
*Vista panorámica*

Este movimiento localizado se ubica en la propiedad del Sr. Roger Sánchez en donde habitan dos adultos y una niña. Presenta un desarrollo incipiente y poca actividad. El factor desencadenante son las precipitaciones intensas y prolongadas; el factor condicionante es el material arenoso originario de la meteorización de la roca granito. El suelo presenta una meteorización alta. La ladera cóncava, presenta la cicatriz sin vegetación y un depósito removido por los habitantes. Un rasgo observable es la removilización antrópica debido a que los habitantes remueven el material para ampliar el área de construcción de la vivienda. En la parte superior (corona) el suelo es utilizado para cultivos de plátanos Este deslizamiento no ha provocado víctimas humanas pero es propenso a causar daños a los habitantes.

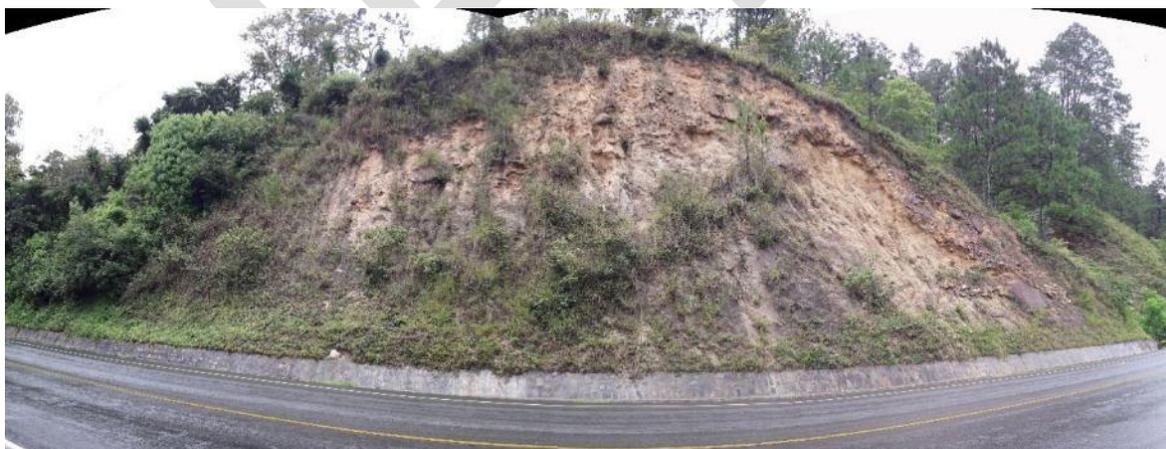
*Vista*

Ubicado en la estación 239+890 sobre la carretera panamericana, este deslizamiento presenta grado de actividad poco activo. Está compuesto por arena y grava debido de la meteorización de la roca granito, siendo este el factor condicionante; el factor desencadenante son las precipitaciones intensas y prolongadas y la actividad antrópica producto de la construcción de la carretera. Respecto a la cobertura vegetal, la corona se observó cubierta de vegetación, la cicatriz se presenta semi cubierta de vegetación y en el depósito de material no se observó mantenimiento del drenaje menor de la carretera. Según el Sr. Manuel Paguada, quien es el propietario de este terreno, indicó que esta ladera data desde 1998 (Huracán Mitch) producto de reconstrucción y ampliación de la carretera. Hasta la fecha no se han contabilizado víctimas o heridos por efectos de la ladera, sin embargo es capaz de provocar daños al tendido eléctrico y a la misma carretera.

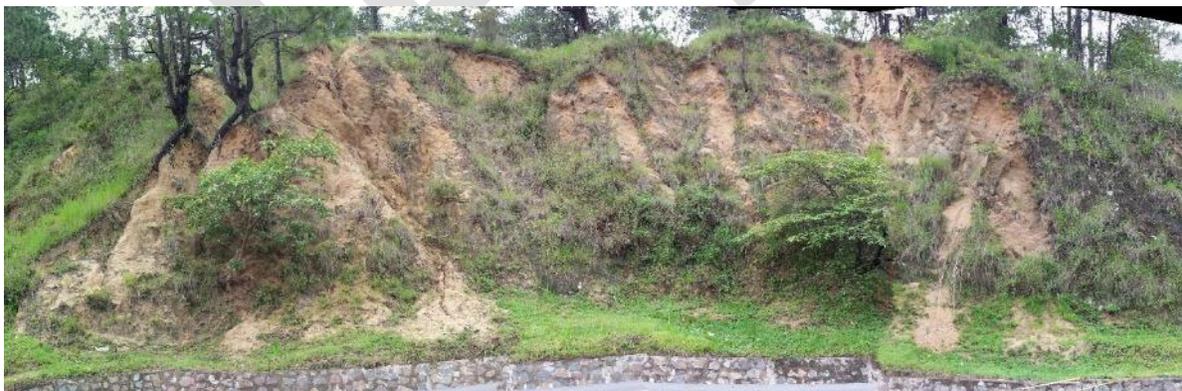
Vista Panorámica

En la estación 238+830 sobre la carretera panamericana se localiza este deslizamiento. Presenta un grado de actividad poco activo, con un desarrollo incipiente. Los factores desencadenantes son las precipitaciones intensas y prolongadas y el factor condicionante son los materiales altamente meteorizados de la roca granito y se logró observar pequeñas vetillas de cuarzo. No se encontró roca fracturadas. La vegetación en la corona y depósito es de un 70%, sin embargo la cicatriz presenta una cobertura 60%. Hasta la fecha no ha causado heridos o victimas pero si puede causar afectaciones a la autopista principal. No se han tomado medidas de prevención.

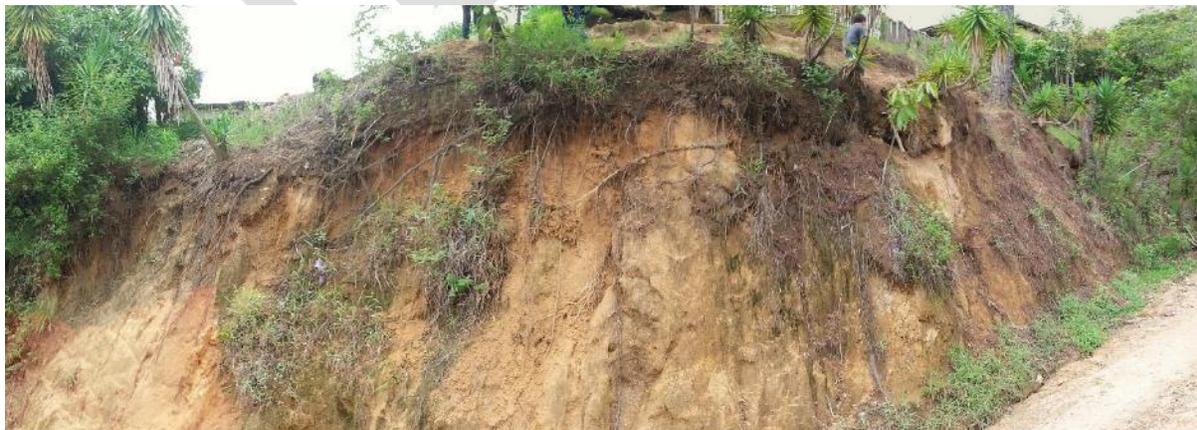
Vista Panorámica

A 900m del casco urbano de Dipilto, este deslizamiento se ubica en el Barrio San Agustín. Dicho deslizamiento presenta un desarrollo incipiente y de poca actividad. Formado de material meteorizado de roca granito (factor condicionante), la ladera presenta vegetación (arbustos) en la cicatriz menor al 40%. La corona se observó con poca cobertura vegetal debido a que próximo a esta se ubican las casas de los habitantes, por otro lado se observa que el pie de la ladera existe cobertura vegetal. Los factores desencadenantes son las precipitaciones intensas y prolongadas y la actividad antrópica que hubo para la construcción de las casas en la cima de esta loma. Actualmente están construidas 6 casas las cuáles en su totalidad habitan 28 personas (17 adultos y 11 infantes). Esta ladera presenta un pendiente de 40% y según los pobladores data desde 1998 (Huracán Mitch). Hasta la fecha no se han tomado medidas de mitigación.

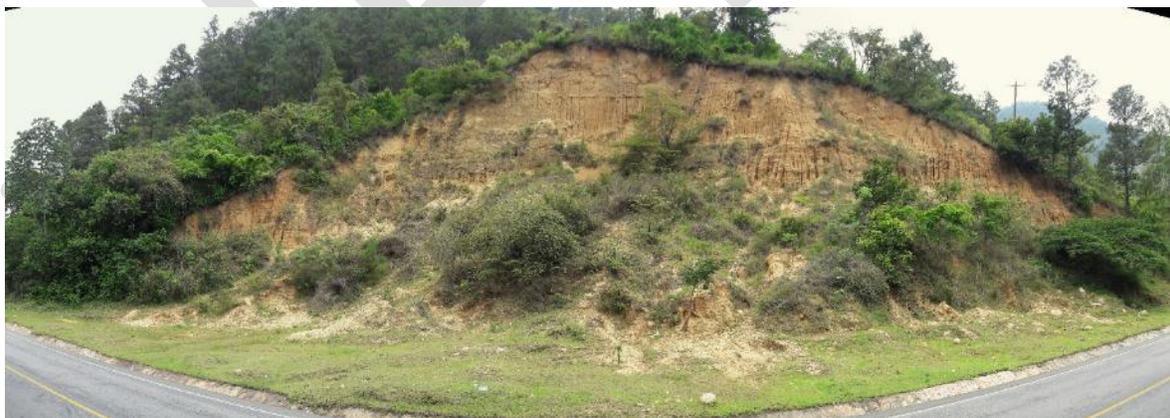
Vista Panorámica

Ubicado en la estación 237+380 en el lado oeste de la carretera, se localiza este deslizamiento predominantemente de arena origen granito (factor condicionante). Presenta un grado de desarrollo avanzado y poco activo, siendo las precipitaciones intensas y prolongadas intensas el factor desencadenante. Según el estado de conservación la cicatriz se presenta sin cobertura vegetal; por otro lado, el depósito presenta una cobertura mayor al 70% y dicho depósito presenta erosión perceptible tal y como se observa en las huellas de sedimentos sobre la cobertura vegetal. La ladera tiene forma convexa con una pendiente elevada. El uso del suelo es predominantemente pasto natural. Hasta la fecha no ha causado víctimas o daños, sin embargo, la carretera panamericana es propensa a daños por este deslizamiento.

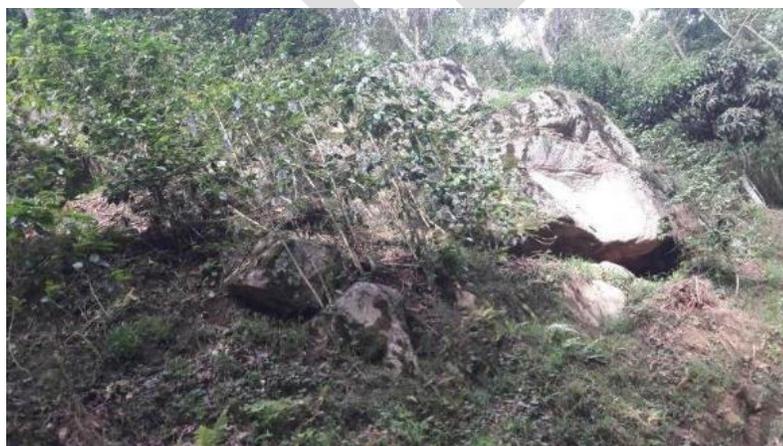
Vista del sitio

El sitio se ubica a 300 metros de la escuela Blanca Nieves. La caída de rocas afecta a la única vía de acceso a la comunidad Cambalache. La roca granito presenta fragmentos en forma angula, con un tamaño máximo de bloque desprendido es de 1,5m x 0.9m x 0,5m. El alcance máximo del bloque desprendido es de 2.3 m. El tipo de vegetación que cubre la cabecera es cultivo café. La pendiente de la ladera es de 85° respecto a la horizontal. Tiene una orientación N-S con desprendimiento hacia el oeste. El factor condicionante es la estructura desfavorable respecto la pendiente y el factor desencadenante son los procesos de erosión o socavamiento en la base de los bloques.

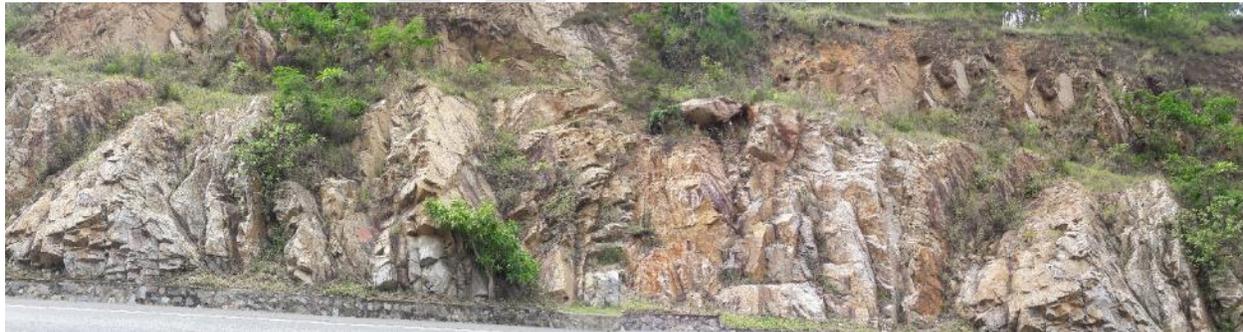
Vista Panorámica

En el lado Este de la Carretera Panamericana, entre los km 237-616 y 238-154, se extiende un talud de roca granito que se ha identificado como caída de rocas. El talud presenta una inclinación vertical y está ubicado a 1 metro del drenaje menor de la carretera (cuneta). El factor condicionante es la estructura desfavorable debido que a el talud presenta una elevada pendiente; por otro lado el factor desencadenante son los procesos de erosión en la roca. Actualmente este manto rocoso se encuentra estable sin embargo a largo plazo es capaz de desprender grandes bloques de rocas afectando el tránsito y la estructura vial de la carretera

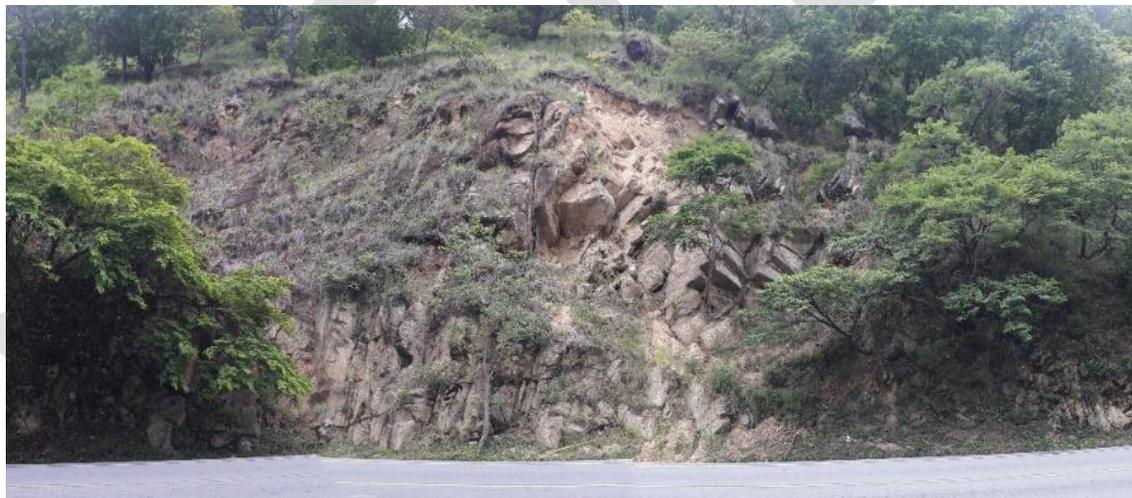
Vista Panorámica

Ubicado entre el km 237-170, frente al Parador Turístico el Macizo se localiza esta área propensa a derrumbe de rocas. Dichas rocas son de granito con elevado grado de fracturación y pendiente fuerte siendo estos los factores condicionantes y los factores desencadenantes es la actividad antrópica durante la construcción de la carretera. Hasta la fecha esta ladera no ha causado heridos o muertos, pero es capaz de afectar el tránsito vehicular y la infraestructura vial.
