Estudio de Amenazas  
por Inestabilidad de  
Laderas en la Cuenca  
del Rio Dipilto

Programa de Gestión Comunitaria de la  
Cuenca del Rio Dipilto

2018

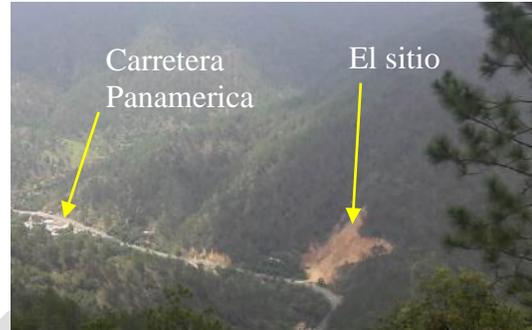
*Vista global*

Este banco se ubica en Dipilto Nuevo, específicamente sobre la carretera en el km 238-340. Caracterizado como un deslizamiento compuesto de grado activo y desarrollo avanzado, el banco está compuesto por material meteorizado (arena) en la parte norte y se observa la roca granito que aflora en la parte sur. En el sector donde se ubica la arena, los factores desencadenantes del flujo son las precipitaciones intensas y prolongadas, además como factor condicionante la actividad antrópica (extracción de material) y la meteorización del material. Por otro lado, las rocas ubicadas en el extremo sur, presentan un alto grado de fracturación. En la cicatriz y sobre el depósito no se observa vegetación, pero en la cabecera o corona presenta erosión perceptible debido al escurrimiento de las aguas superficiales por efecto pluvial. El banco presenta un pendiente de ladera 80° y hasta la fecha no se ha reportado víctimas ni heridos, sin embargo por su ubicación a 10 m del borde de la carretera puede causar daños a la vía de tránsito debido a que la dirección de flujo hacia está. No se han hecho medidas de mitigación.

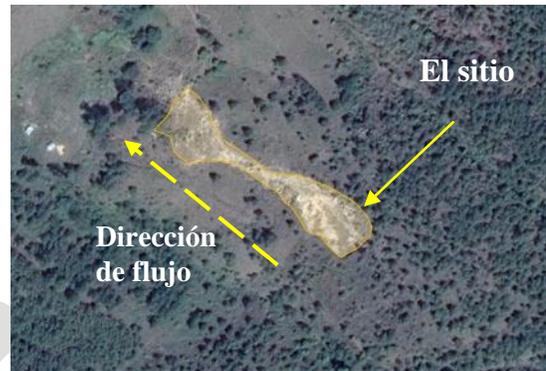
Imagen desde Google Earth

Ubicado en la Comunidad el Trigal, este Flujo Compuesto data desde el Huracán Mitch. Pertenece a la lista de áreas inestables de la Alcaldía de Dipilto. El sitio presenta dos tipos de actividades, por un lado derrumbe de rocas y por otro flujo de detritos.

El derrumbe se observa en el sector norte con roca granito que aflora en tamaños de 4,6m x 1,8m x 3,5m. La corona se observa con presencia de vegetación (pino), sin embargo la roca presenta fracturas de longitud entre los 8 y 12m, con orientación N34°E. La pendiente es de 85°

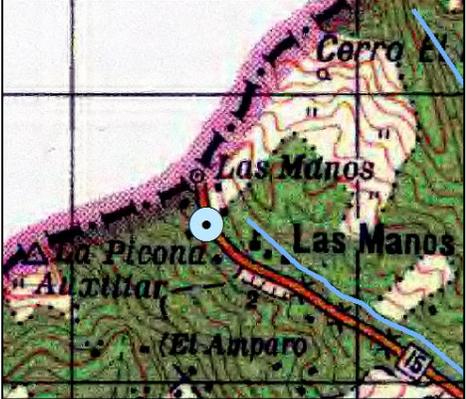
*Ubicación en el mapa.*

Este deslizamiento se encuentra en la frontera con la República de Honduras y está entre el km 250-000, flanco Oeste de la Carretera Panamericana. Este sitio presenta un grado de actividad poco activo y avanzado desarrollo, pertenece a lista de sitios históricos y críticos de deslizamiento según la alcaldía de Dipilto. Los factores desencadenantes son las precipitaciones intensas y prolongadas; por otro lado la meteorización de los materiales son los factores condicionantes. La roca es de tipo granito originando un suelo arenoso, la roca presenta grado de fracturación media, con alta meteorización. Los rasgos más observables son los escarpes frescos, y la removilización antrópica para la construcción de la obra de mitigación. La forma de la ladera es cóncava. Hasta la fecha en este sitio no se han reportado víctimas ni heridos, pero si ha afectado a 20 viviendas que se asientan en la cima del Cerro La Piconá. Los daños que ha provocado este deslizamiento son a las líneas de comunicación, puesto fronterizo, redes de saneamiento y edificaciones administrativas. Se tomaron medidas de mitigación construyendo una plazoleta en la parte intermedia y 7 canales escalonados de concreto de 0,74 m x 0,5m x 19m de largo.

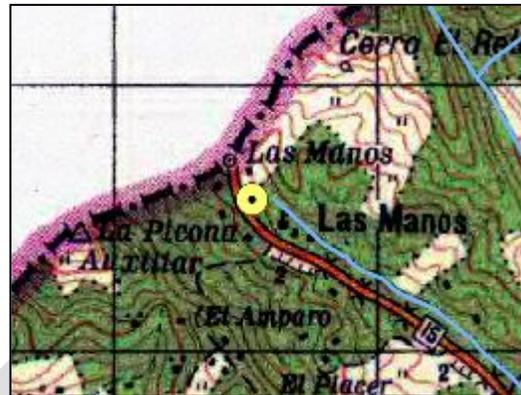
Ubicación en el mapa.

Este deslizamiento se encuentra en la frontera con la República de Honduras y está entre el km 250-000, flanco Este de la Carretera Panamericana. Este sitio presenta un grado activo de actividad y avanzado desarrollo, pertenece a lista de sitios histórico de deslizamiento según la Alcaldía de Dipilto. Los factores desencadenantes son las precipitaciones intensas y prolongadas intensas y por otro lado la meteorización de los materiales son los factores condicionantes. El suelo es de tipo granito, con alta meteorización. Los rasgos más observables son los escarpes frescos, y múltiples. Hasta la fecha este sitio no ha presentado víctimas ni heridos, pero la dirección del flujo puede afectar un afluente del Río Dipilto. Los daños que ha provocado este deslizamiento son a las líneas de comunicación, puesto fronterizo y edificaciones administrativas. Se está tomado medidas de mitigación con la construcción de muros de gaviones de 1x1x1m de piedra bolón y malla ciclón, los cuales formarán un muro de 67.7m de largo.

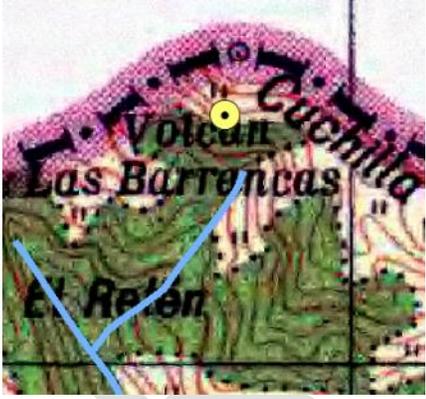
*Ubicación en el Mapa*

Este deslizamiento por flujo de detrito se ubica en la parte alta de la cuenca y pertenece al área inestable de la comunidad Cambalache. Se ubica en la propiedad del Sr. Alberto Mendoza Bográn. Presenta un grado de actividad poco activa, con un desarrollo detenido debido mantenimiento por parte del dueño, gracias a la forestación en la corona (corona conservada). Los factores desencadenantes son las precipitaciones intensas y prolongadas y el factor condicionante son los materiales altamente meteorizados de la roca granito. Esta ladera tiene forma cóncava y presenta su ruptura en la parte media. Este movimiento data de 1981 y su último movimiento fue en el 2014, caracterizándolo como una velocidad de movimiento baja. Hasta la fecha no ha causado heridos o víctimas pero puede afectar a la casa de habitación del dueño en donde viven 2 personas adultas.

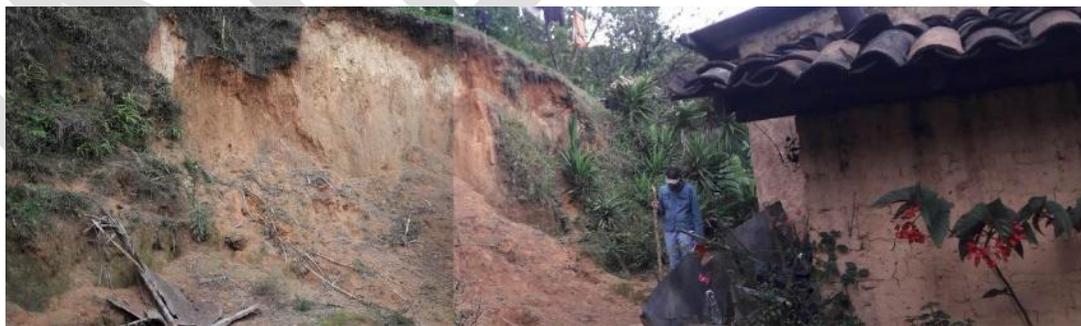
Este deslizamiento por flujo de detrito se ubica en sector medio de la comunidad Cambalache y pertenece al área inestable de la comunidad del mismo nombre según la Alcaldía de Dipilto. Se encuentra en la propiedad de la Sra. Dominga Esperanza Baldonado. Presenta un grado de actividad poco activa, con un desarrollo incipiente. Los factores desencadenantes son las precipitaciones intensas y prolongadas y el factor condicionante son los materiales altamente meteorizados de la roca granito. Esta ladera tiene forma cóncava, con pendiente de 35% y presenta su ruptura en la parte media baja. Este movimiento data antes del evento del Huracán Mitch y su último movimiento fue en el 2016, caracterizándolo como una velocidad de movimiento media. No se detecta vegetación en la cicatriz y el depósito, pero la corona se observa erosionada y con una cobertura vegetal por debajo del 40%. Hasta la fecha no se han reportado heridos o víctimas pero si puede causar afectar a la casa de habitación del dueño en donde viven 11 personas (9 adultos y 3 niños).

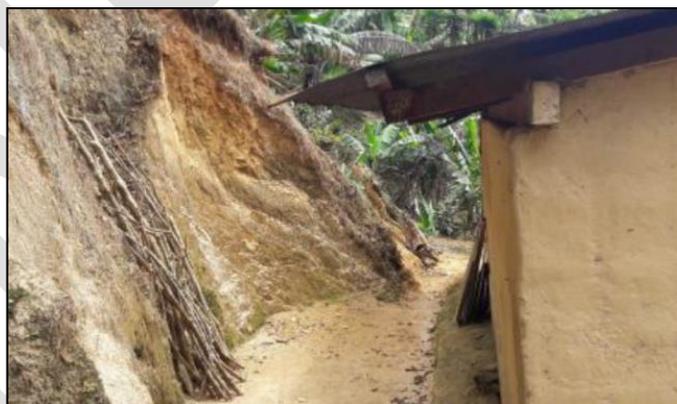
*Vista del sitio*

Este deslizamiento por flujo de detrito se ubica en sector alto de la Comunidad Cambalache y representa un área inestable en la Comunidad del mismo nombre según la Alcaldía de Dipilto. Ubicado en la propiedad de la Sra. Olga Mejía. Presenta un grado de actividad poco activa, con un desarrollo incipiente. Los factores desencadenantes son las precipitaciones intensas y prolongadas y el factor condicionante son los materiales altamente meteorizados de la roca granito con presencia de vetillas de cuarzo de 7 a 8 cm de ancho y una longitud de 2 a 10 m en dirección N55°E. La corona se encuentra conservada y la cicatriz no presenta vegetación. La ladera presenta un ángulo de rotura de 85° con respecto a la horizontal. Hasta la fecha no se han reportado heridos o víctimas pero si puede causar afectación a la casa de habitación del dueño y la trocha comunitaria que se ubica a 2 m de la corona del deslizamiento.

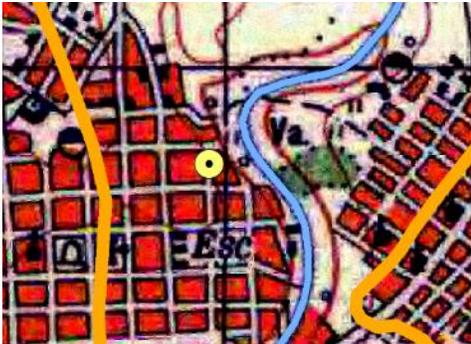
*Ubicación en el Mapa*

El sitio se ubica en el sector Noreste de la ciudad de Ocotál y pertenece a la lista de los sitios histórico de deslizamiento según la alcaldía de Ocotál. Data de 1998 y actualmente presenta un desarrollo avanzado y activo. Está compuesto por material arenoso de origen granito (factor condicionante) y es propenso a desencadenarse debido a las precipitaciones intensas y prolongadas. La dirección del flujo es perpendicular al río. En la cicatriz y el depósito no se observa vegetación, la cabecera tiene erosión perceptible y en ella existe población asentada. La ladera presenta una forma cóncava con orientación W-E. El sitio se ubica en una zona pantanosa o laguneta, a 50 m del Río Dipilto. El último movimiento registrado fue 16/05/2017 a las 1:30 am. Las personas que viven próximo a este sitio, lo utilizan como depósito de basura. No han tomado medidas de mitigación en el sitio.

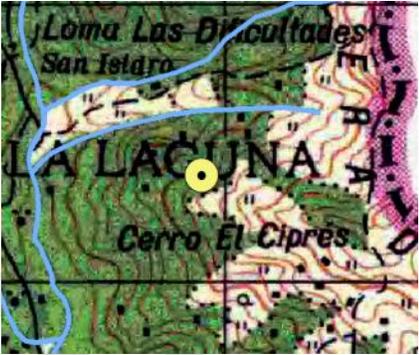
*Imagen de Mapa*

El deslizamiento está ubicado la comunidad de la Laguna 1 dentro de la propiedad del Sr. Fermín Martínez. Presenta características de grado poco activo y desarrollo incipiente. Los factores desencadenantes son las precipitaciones intensas y prolongadas y el factor condicionante son los materiales altamente meteorizados (suelos texturas arenosos) roca de origen granito. Según el estado de conservación la cicatriz se observó sin vegetación, por otro lado, el depósito y la corona presentaron cobertura menor a 40% respectivamente. La ladera presenta forma cóncava y un pendiente del 60%. El uso de suelo es de pasto. Hasta la fecha el deslizamiento no ha provocado daños o heridos, sin embargo la corona está muy próxima de un poste de luz (4m de distancia), lo que podría generar daños a la red de energía eléctrica del sitio si la corona se desprende, afectando a la comunidad de Laguna 1. No se han hecho medidas de mitigación.

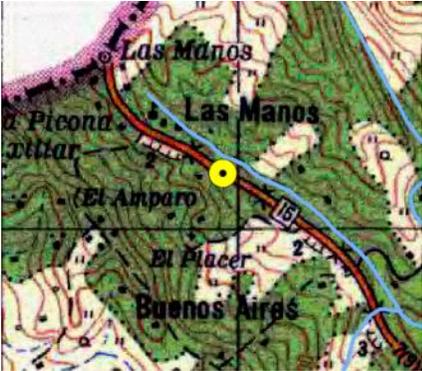
*Imagen de Mapa*

Entre el km 248-330 sobre la carretera panamericana, se ubica un talud con deslizamientos puntuales. Estos deslizamientos son de reciente movimiento y desarrollo incipiente. El factor desencadenante son las lluvias intensas y prolongadas; presenta material altamente meteorizado y semisaturado (roca granito) siendo este factor desencadenante. La cicatriz y el depósito no presenta cobertura vegetal lo que evidencia su actividad reciente en horas de la mañana del día de inspección en campo (18/06/2017) según lo conversado por los habitantes. El depósito de material es capaz de alcanzar la cuneta de la carretera, lo que provocaría mayor incidencia en la estructura vial si no es cuidado el manto vegetal presente.

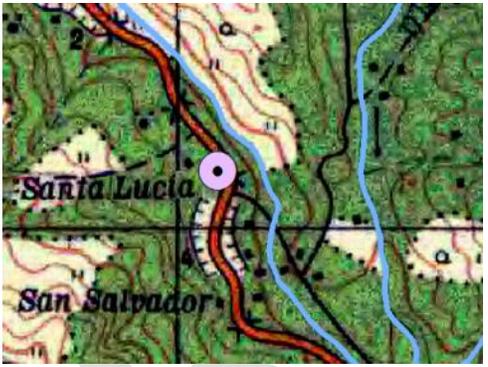
*Imagen de Mapa*

Entre el km 244-630 sobre la carretera panamericana, se ubica el deslizamiento de desarrollo incipiente y poca actividad. El factor desencadenante son las lluvias intensas y prolongadas; presenta material altamente meteorizado y semisaturado (roca granito) siendo este el factor desencadenante. La corona y el depósito presentan una cobertura vegetal mayor del 70%, por otro lado la cicatriz tiene una cobertura vegetal del 40%. La ladera tiene forma convexa. En el suelo hay presencia de maleza. Hasta la fecha, este sitio no ha provocado víctimas o heridos, sin embargo es propenso a hacer daños a la infraestructura de transporte. No se han reportado medidas de mitigación.

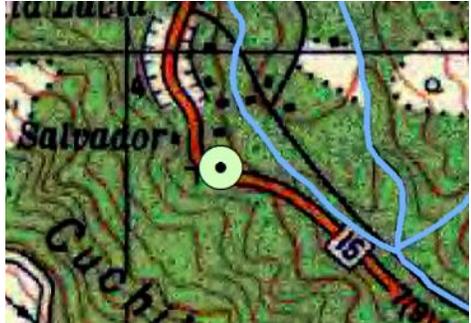
*Imagen de Mapa*

Entre el km 244-020 sobre la carretera panamericana, se ubica el deslizamiento que se originó el 16/06/2017 en horas de la madrugada, debido a las intensas lluvias (factor desencadenante). El suelo desplazado es arenoso producto de la meteorización de la roca granito (factor condicionante). Debido a su reciente activación, no se observó vegetación sobre la cicatriz y el depósito. La ladera tiene forma cóncava. El suelo tiene un uso de maleza. El deslizamiento no provocó víctimas o heridos, sin embargo es propenso a hacer daños a la infraestructura de transporte. No se han tomado medidas de mitigación.

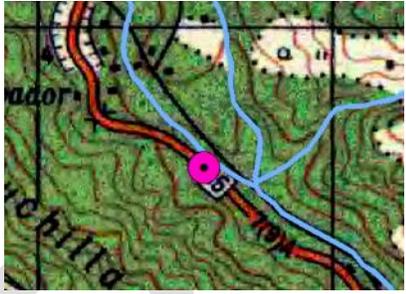
*Imagen de Mapa*

Este deslizamiento por flujo de detrito se ubica sobre la Carretera Panamericana entre el km 243-730. Ubicado en la propiedad del Sr. Carlos Ernesto Paguada. Según lo pobladores este deslizamiento se activó el 15/06/2017 en horas de la madrugada productos de las intensas lluvias (factor desencadenante). Este deslizamiento está compuesto por suelo textura arenoso, el tipo de roca de origen (factor condicionante). El sitio presenta un grado activo de actividad y la ladera tiene forma cóncava. Se identificó que debido a su reciente activación no presenta cobertura vegetal en la cicatriz y en el depósito; así mismo se observó que la ubicación de la rotura en la ladera se ubica en la cabecera y parte media. Este deslizamiento no causó heridos o víctimas, pero afectó el drenaje fluvial de la carretera que circula en el drenaje menor (cuenta). De no tomar medidas de mitigación, dicho deslizamiento puede afectar a la circulación vehicular de la Carretera Panamericana.

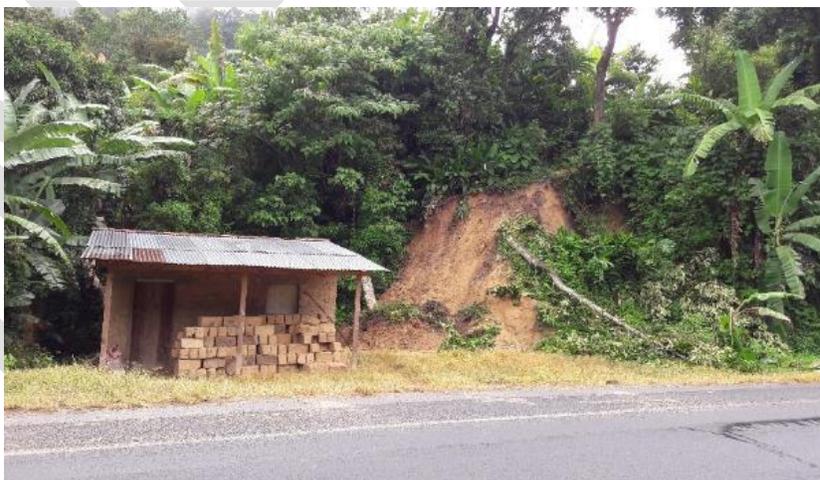
*Vista del sitio*

Este deslizamiento por flujo de detrito se ubica sobre la carretera Panamericana entre el km 243-190. Ubicado en la propiedad de la Sra. Doris Marta Balladares. Según lo pobladores este deslizamiento se activó el jueves 15/06/2017 en horas de la madrugada producto de las intensas lluvias (factor desencadenante). Este deslizamiento está compuesto por material arenoso de origen granito debido a la meteorización de la roca (factor condicionante). La ladera tiene forma convexa con una pendiente de 32%. Se pudo observar que debido a su reciente activación no presenta cobertura vegetal en la cicatriz y en el depósito, las hojas verdes que se ven son producto del deslizamiento; así mismo se observó que la ubicación de la rotura en la ladera se está en la cabecera. Este deslizamiento no causó heridos o víctimas, sin embargo de no tomar medidas de mitigación, dicho deslizamiento puede afectar a la circulación vehicular de la Carretera Panamericana y la casa de habitación del propietario.

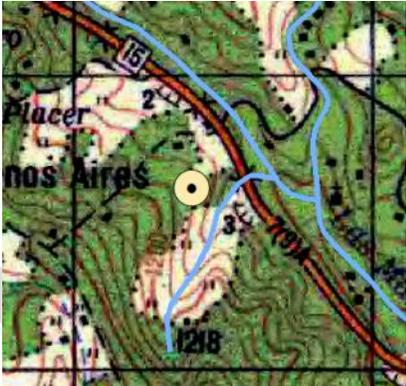
*Imagen de Mapa*

El sitio es un movimiento localizado ubicado en la propiedad del Sr. Oscar Danilo Balladares entre el km 248-790, data desde el 1998 y su último movimiento fue en el 2006, poco grado de actividad y desarrollo avanzado. Los factores desencadenes son la precipitaciones intensas y prolongadas y los factores condicionantes son los materiales meteorizados (arena de origen granito). La cicatriz y el depósito no presentan vegetación lo que provoca el movimiento de material. La corona se observa conservada. La ladera tiene una forma convexa y una pendiente del 23%. Hasta la fecha no se contabilizan víctimas, heridos o muertos debido al movimiento de material esta ladera El dueño decidió plantar sobre dicha ladera café para disminuir el movimiento , así mismo decidió ejecutar un plan de reforestación en la cima de dicha área.

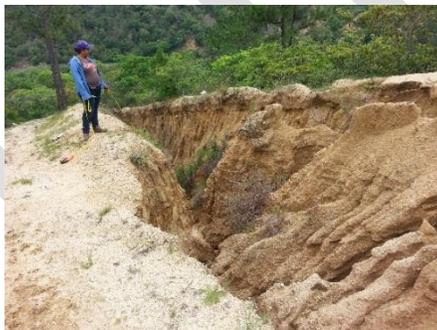
Ubicado en la estación 232-740 de la carretera panamericana, se localizó el desplazamiento formado de material arenoso de origen granito (meteorización de la roca). Durante la visualización en campo, se observó que desde la cima del Cerro la Mosca, existe un corriente de detritos de 80m de longitud, 9 m de ancho y 8.5 m de profundidad máxima; esta corriente baja hacia este deslizamiento alimentando así el flujo de dicho deslizamiento. La ladera presenta un activo grado de actividad y desarrollo avanzado. Los factores desencadenantes son las precipitaciones intensas y prolongadas y actividad antrópica que se realizó para la construcción de la trocha en el Cerro La Mosca y actualmente no es transitable. El factor condicionante es el material que lo compone (arena). El suelo presenta un alto grado de meteorización. La cobertura vegetal solo es observable en la corona y en el depósito. A la fecha este deslizamiento no ha provocado víctimas o heridos, pero puede afectar a la carretera panamericana. No se ha tomado medidas de mitigación.

Corriente de detrito (cima Cerro La Mosca)

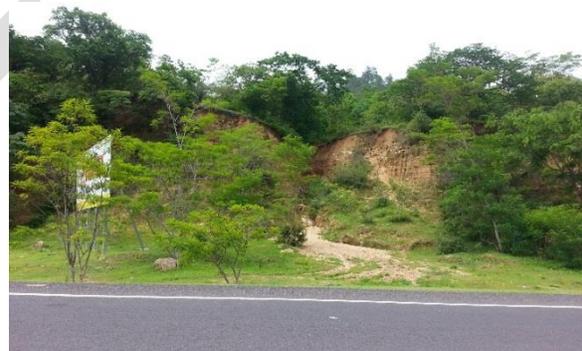
Deslizamiento frente a la carretera

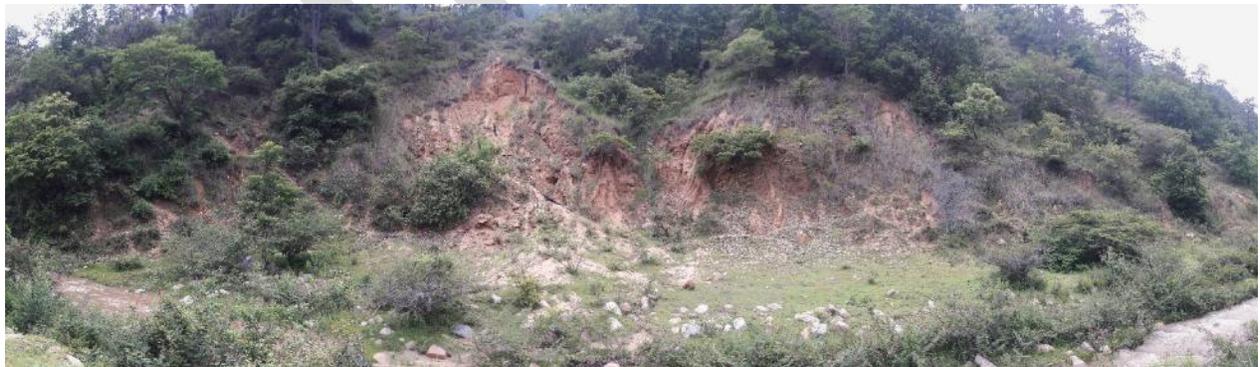
Localizado entre el km 236-380 se ubica el deslizamiento de detritos el cual presenta una dirección de flujo perpendicular al flujo de río Dipilto (N65°E). Entre el río y el deslizamiento se observó rodados de piedras de origen granito producto de la corriente superficial del río. La ladera presenta un activo grado de actividad y avanzado grado de desarrollo. Los factores desencadenantes son las precipitaciones intensas y prolongadas y los factores condicionantes son el material altamente meteorizado (arena) producto de la descomposición de la roca granito. Respecto al estado de conservación la cicatriz y el depósito se observó semi cubierta de vegetación con una cobertura entre 70% y 40%, por otro lado la corona se observó conservada. El depósito presenta erosión perceptible. Hasta la fecha no se han observado daños al cuerpo de agua (río Dipilto).

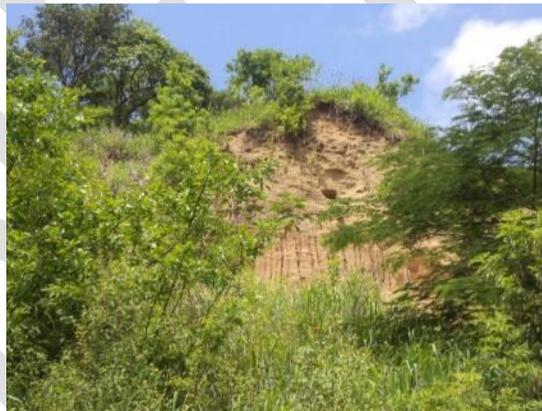
| <b>ID</b> | B18 | | |

El sitio se ubica en el sector Noreste de la ciudad de Ocotal y pertenece a la lista de sitios histórico de deslizamiento según la alcaldía de Ocotal. Data de 1998, actualmente presenta poca actividad. Pertenece al área inestable del Barrio José Santos R. Está compuesto por material arenoso de origen granito (factor condicionante) y es propenso a desencadenarse debido a la precipitaciones intensas y prolongadas. En la cabecera y depósito se observa vegetación, excepto en la cicatriz. La ladera presenta una forma cóncava con orientación del flujo perpendicular al río Dipilto. El sitio se ubica una zona pantanosa o lagunera, a 53 m del río Dipilto. No han tomado medidas de mitigación en el sitio.

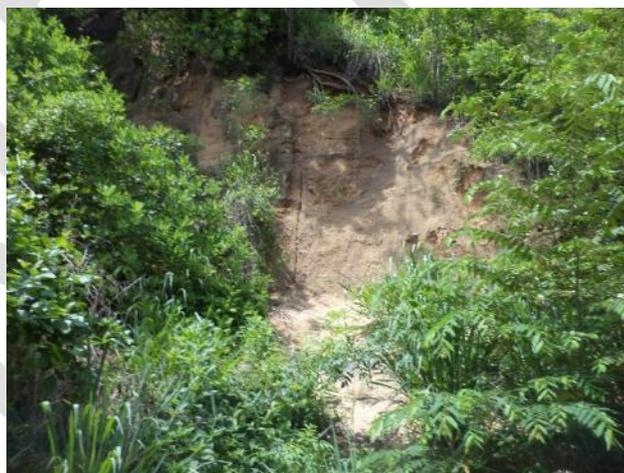
*Vista panorámica*

El sitio se ubica en el sector noreste de la ciudad de Ocotal y pertenece a la lista de sitios histórico de deslizamiento según la Alcaldía de Ocotal. Data de 1998, actualmente presenta poca actividad. Pertenece al área inestable del Barrio José Santos R. Está compuesto por material arenoso (factor condicionante) y es propenso a desencadenarse debido a las precipitaciones intensas y prolongadas. En la cabecera y depósito se observa vegetación, excepto en la cicatriz. La ladera presenta una forma cóncava con orientación W-E. El sitio se ubica una zona pantanosa o lagunera, a 61 m del río Dipilto. No han tomado medidas de mitigación en el sitio.

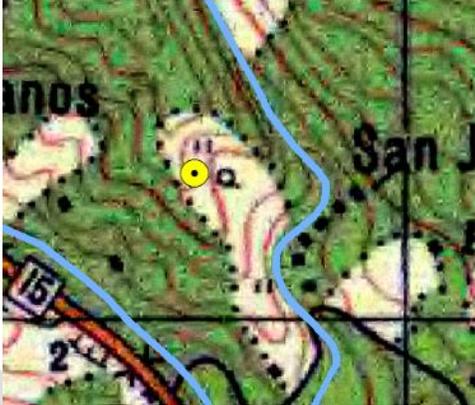
*Imagen Esquemática*

El deslizamiento se ubica en la localidad de comunidad Las Manos, presentando un movimiento localizado de registro histórico según la Alcaldía de Dipilto. Tiene un grado de actividad poco activo y desarrollo incipiente. El factor desencadenante son las lluvias intensas y prolongadas; debido a la presencia de material altamente meteorizado y semisaturado (roca granito) es el factor condicionante. La cicatriz y el depósito presentan vegetación (entre 40% de cobertura vegetal). La corona se encuentra reforestada y sin erosión perceptible. La rotura se ubica en la parte intermedia de la ladera, la cual presenta pendiente de 42%. La dirección de flujo es hacia el sur. Según los pobladores este movimiento data antes del Huracán Mitch y su último movimiento fue en la temporada de lluvia del 2015.

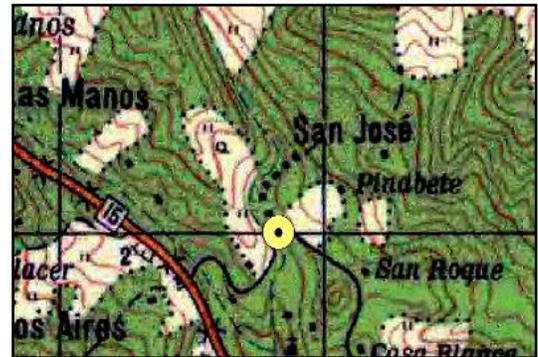
*Ubicación en el mapa*

Este deslizamiento por flujo de detrito se ubica en la Finca San José, la que pertenece a la Comunidad las Manos. Su propietario es el Sr. Ramón Montesinos. Presenta un grado de actividad inactivo, con un desarrollo detenido debido mantenimiento por parte del dueño, gracia a la forestación en la corona y parte media del deslizamiento. Los factores desencadenantes son las precipitaciones intensas y prolongadas y el factor condicionante son los materiales altamente meteorizados de la roca granito. Esta ladera tiene forma convexa. Hasta la fecha no ha causado heridos o victimas pero si puede causar afectar a la casa de habitación del dueño que se ubica en la cima de este cerro y a la trocha donde transitan los habitantes de la localidad.

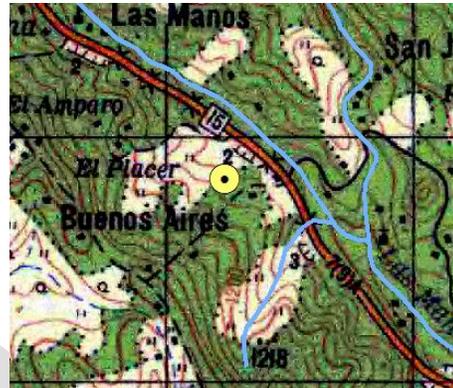
Vista del sitio

Ubicado en frente la carretera panamericana en el km 248-600, este deslizamiento es un movimiento localizado en la propiedad del señor José Antonio Olivera que data desde el Huracán Mitch (1998) y presenta un desarrollo incipiente. El último movimiento registrado fue entre los meses de marzo y abril del 2017. El suelo está formado por roca granito altamente meteorizado lo cual es un factor condicionante y siendo las precipitaciones intensas y prolongadas como el factor desencadenante. Se observa que la cicatriz y el depósito está semi cubierta de vegetación, la corona se encuentra conservada sin embargo sobre ella existe árboles de banano los que se pudo observar una ligera inclinación, lo que indica que el sitio es propenso a un deslizamiento de mayor flujo. Hasta la fecha el deslizamiento no a causa daños o heridos. Se contabilizan un total de 8 habitantes (4 adultos y 4 niños) en la casa ubicada en la cima del cerro y 5 habitantes en la parte baja (2 niños y 3 adultos). No se ha tomado medidas de mitigación.

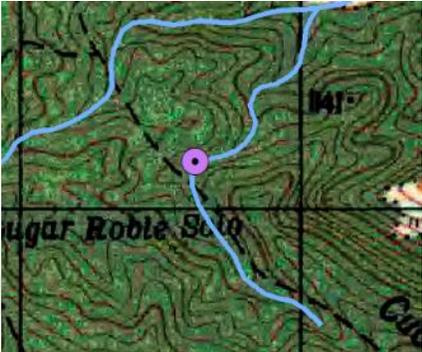
*Imagen de Mapa*

Ubicado en la Finca San Martín, se localizó el deslizamiento formado por material suelo textura arenoso de origen granito (meteorización de la roca). El sitio es un movimiento localizado condicionado, reciente (2010), grado activo y desarrollo incipiente. Los factores desencadenantes con las precipitaciones prolongadas e intensas; los factores condicionantes son los materiales meteorizados. En la corona y la parte alta de esta, el suelo se presenta con cobertura vegetal, la cicatriz y el depósito no se observa con dicha cobertura. La ladera tiene una forma cóncava y de pendiente de 25%. Se observó cárcavas de 0.75 m de profundidad producto de la escorrentía superficial. El uso del suelo es para pasto natural. A la fecha no ha causado víctimas o heridos. No se ha tomado medidas de mitigación.

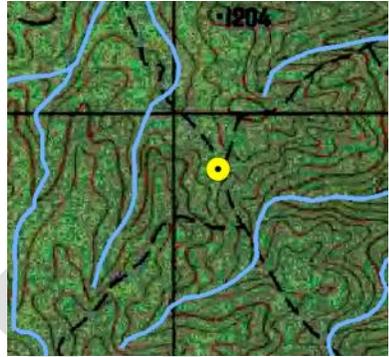
*Imagen de Mapa*

Compuesto por suelo granito altamente meteorizado, se ubica este deslizamiento en la entrada de la Finca San Martín. Este deslizamiento localizado es poco activo y de incipiente grado de desarrollo. El factor desencadenante son las precipitaciones intensas y prolongadas así como la presencia de materiales meteorizado es el factor condicionante. Se observa cubierta por una capa de vegetación, en el depósito de material, en la cicatriz no se observa vegetación. La ladera tiene forma convexa con un pendiente del 85%. La velocidad del movimiento es baja y hasta la fecha no ha causado daños y heridos, pero puede afectar a la trocha que pasa. No se ha tomado medidas de mitigación.

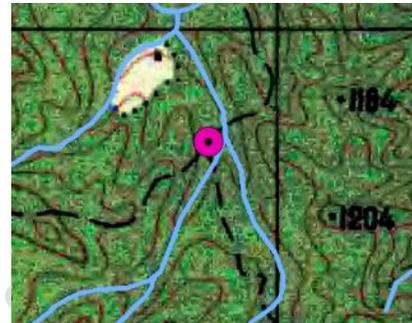
Imagen de Mapa

Ubicado en la trocha Camino a Rodeo Grande, se localizó el deslizamiento el material presente es suelo arenoso de origen granito (meteorización de la roca). El sitio es un movimiento localizado con un activo grado de actividad y desarrollo incipiente. Los factores desencadenantes son las precipitaciones intensas y prolongadas y actividad antrópica que se realizó para la construcción de la trocha; el factor condicionantes son los materiales que lo componen (meteorizados). El suelo presenta un alto grado de meteorización. La cobertura vegetal solo es observable en la corona y la parte intermedia. La ladera tiene una forma convexa. A la fecha este deslizamiento no ha provocado víctimas o heridos, pero puede afectar a la trocha. No se han tomado medidas de mitigación.

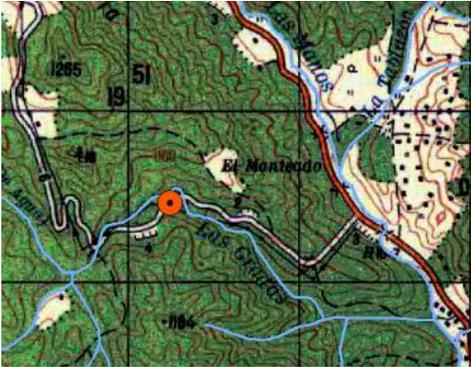
*Imagen de Mapa*

El sitio es un deslizamiento de grado inactivo y desarrollo incipiente. Los factores desencadenes son la precipitaciones intensas y prolongadas prologadas y la actividad antrópica debido a la construcción de la trocha. El factor condicionantes son los materiales El suelo es granito altamente meteorizado y su uso de pasto natural. La corona, la cicatriz y el depósito presentan vegetación lo que demuestra que la ladera no ha presentado actividad reciente. La ladera tiene una forma convexa en la parte superior. Hasta la fecha no se contabilizan víctimas, heridos o muertos pero si es removida la capa vegetal, esta ladera puede activarse y puede causar daños a la trocha.

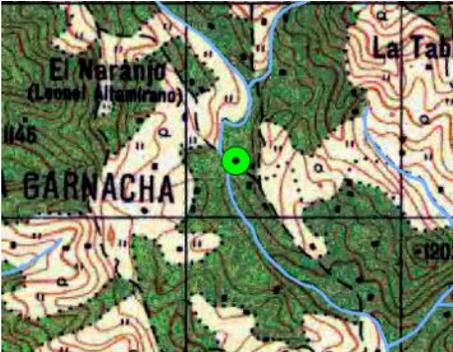
*Imagen de Mapa*

Este deslizamiento es un movimiento localizado ubicado en la Finca La Cascada, propiedad de Sr. Luis Alberto Peralta Posee un grado inactivo y de desarrollo incipiente. Los factores desencadenantes son las precipitaciones intensas y prolongadas. Los factores condicionantes son la presencia de material meteorizado de roca granito, el cual presenta una alta meteorización. La ladera presenta un ángulo de ladera de 90°. En la corona y el depósito se observa cobertura vegetal en un 70% del área. Hasta la fecha no ha causado víctimas o heridos. Se ha tomado medidas de mitigación a través de una obra de sembradillo en corona y depósito.

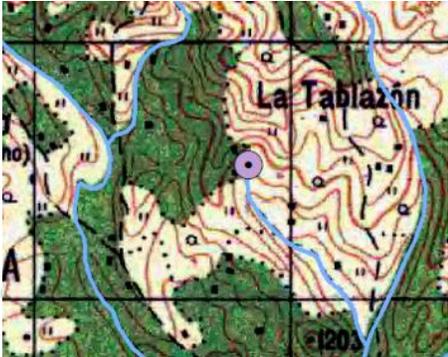
*Imagen de Mapa*

Ubicado en la Finca El Amparo, propiedad del Sr. Ramón Castellano de la comunidad La Tablazón, este deslizamiento data del 2016 y está activo, presenta un desarrollo incipiente. Se observó la presencia de materiales arenoso suelto y semisaturado que forman esta ladera; siendo este material, el factor condicionante. Los factores desencadenantes son las lluvias intensas y prolongadas. La cicatriz y el depósito presentan cobertura vegetal en un 40% del área. La ladera presenta una forma cóncava natural, con un ángulo de ladera de 76° respecto a la horizontal. Durante la inspección en campo, se observó que próximo a ladera (25metros) la presencia de un manantial el cual presenta una dirección de flujo al Noroeste. El suelo del sitio es utilizado para el cultivo de café y plátano. Hasta la fecha este deslizamiento no ha provocado daños o heridos pero por la dirección puede afectar a un afluente del Río Dipilto y al manantial que se ubica a poca distancia. No se ha tomado medidas de mitigación.

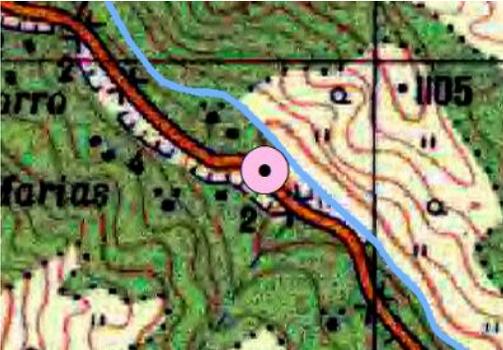
*Imagen de Mapa*

Ubicado en la estación 245+370 sobre la carretera panamericana, este movimiento se está en la propiedad del Sr. Julio Rubén Espino Rodrigo. Presenta un grado de actividad poco activo y desarrollo incipiente y de forma cóncava El factor desencadenante son las precipitaciones intensas y prolongadas intensas y el factor condicionante es el material arenoso originario de la meteorización de la roca granito. El suelo presenta una meteorización alta y se observó semisaturado. Respecto a la cobertura vegetal, la cicatriz y el depósito se observa con poca cobertura (menor al 40%). En la parte superior (corona) el suelo es utilizado para cultivos de maleza. Este deslizamiento no ha provocado víctimas humanas sin embargo presenta potencial de afectar a la carretera panamericana. Se ha tomado medidas de mitigación preservando ladera con vegetación

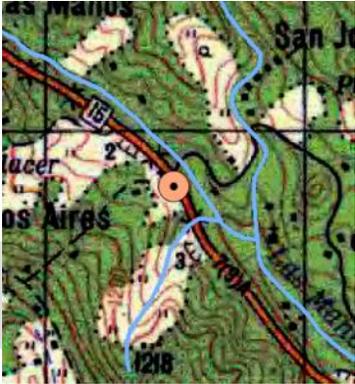
*Imagen de Mapa*

El sitio es un movimiento localizado ubicado en la entrada de la propiedad del Sr. Oscar Danilo Balladares entre el km 248-790, data desde el 1998 y su último movimiento fue en el 2006 poco grado de actividad y desarrollo incipiente. Los factores desencadenantes son la precipitaciones intensas y prolongadas y los factores condicionantes son los materiales meteorizados de origen granito. La cicatriz y el depósito presentan poca vegetación. La corona se observa conservada. La ladera tiene una forma convexa y una pendiente del 46%. Hasta la fecha no se contabilizan víctimas, heridos o muertos debido a esta ladera. No se ha tomado medidas de mitigación.

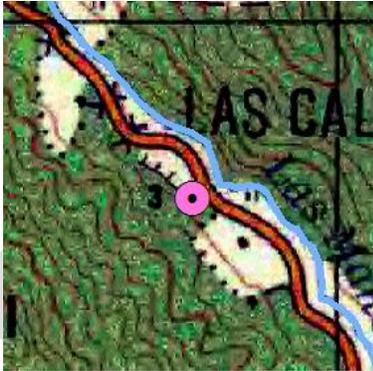
*Imagen de Mapa*

Este deslizamiento por flujo de detrito de reciente edad (2007) se ubica en la propiedad la Sra. Noelia Herrera. Presenta un grado de actividad poco activo, con un desarrollo incipiente. Los factores desencadenantes son las precipitaciones intensas y prolongadas, el factor condicionante son los materiales altamente meteorizados de la roca granito. La corona se encuentra cubierta de pasto; la cicatriz presenta poca cobertura vegetal y el pie de la ladera no presenta vegetación. La ladera presenta un ángulo de rotura de 60° con respecto a la horizontal. El último movimiento que presentó dicho sitio fue el 18/06/2017 a las 3:00 pm. El suelo es utilizado para pasto natural. Hasta la fecha no ha causado heridos o víctimas, pero si puede causar afectar a la casa de habitación del dueño. No se ha observado material depositado, ya que es removido cada vez que se desliza material. No se ha tomado medidas de mitigación.

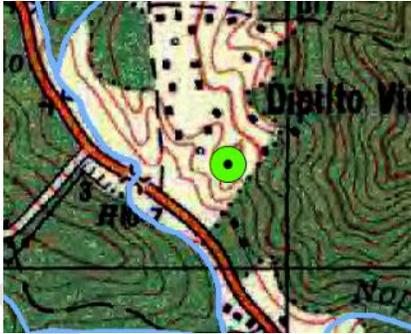
*Imagen de Mapa*

Este movimiento localizado se ubica en la propiedad del Sr. Roger Sánchez en donde habitan dos adultos y una niña. Presenta un desarrollo incipiente y poca actividad. El factor desencadenante son las precipitaciones intensas y prolongadas; el factor condicionante es el material arenoso originario de la meteorización de la roca granito. El suelo presenta una meteorización alta. La ladera cóncava, presenta la cicatriz sin vegetación y un depósito removido por los habitantes. Un rasgo observable es la removilización antrópica debido a que los habitantes remueven el material para ampliar el área de construcción de la vivienda. En la parte superior (corona) el suelo es utilizado para cultivos de plátanos Este deslizamiento no ha provocado víctimas humanas pero es propenso a causar daños a los habitantes.

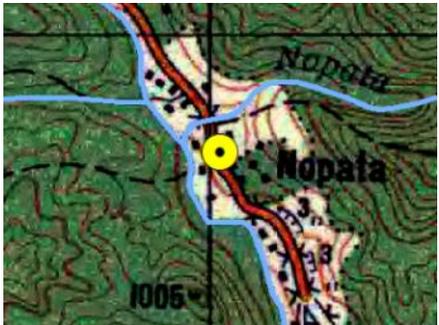
*Imagen de Mapa*

Ubicado en la estación 239+890 sobre la carretera panamericana, este deslizamiento presenta grado de actividad poco activo. Está compuesto por arena y grava debido de la meteorización de la roca granito, siendo este el factor condicionante; el factor desencadenante son las precipitaciones intensas y prolongadas y la actividad antrópica producto de la construcción de la carretera. Respecto a la cobertura vegetal, la corona se observó cubierta de vegetación, la cicatriz se presenta semi cubierta de vegetación y en el depósito de material no se observó mantenimiento del drenaje menor de la carretera. Según el Sr. Manuel Paguada, quien es el propietario de este terreno, indicó que esta ladera data desde 1998 (Huracán Mitch) producto de reconstrucción y ampliación de la carretera. Hasta la fecha no se han contabilizado víctimas o heridos por efectos de la ladera, sin embargo es capaz de provocar daños al tendido eléctrico y a la misma carretera.

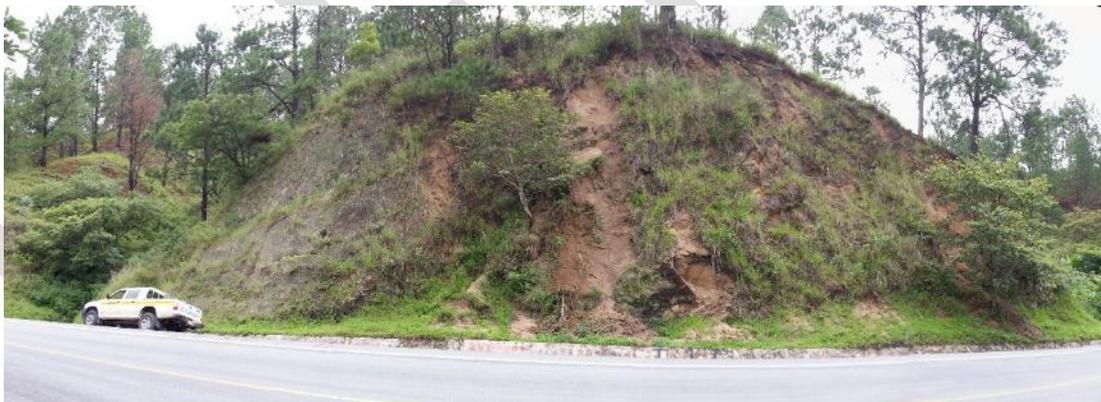
Ubicado en frente la Carretera Panamericana en la estación 239-500, este deslizamiento es un movimiento localizado en la propiedad de la señora Lesbia Vallecillo que data desde el Huracán Mitch (1998) y presenta un desarrollo incipiente. El suelo arenoso está formado por granos de roca granito altamente meteorizado lo cual es un factor condicionante y siendo las precipitaciones intensas y prolongadas como el factor desencadenante. Se observa que la cicatriz y el depósito están semi cubierto de vegetación, la corona se encuentra conservada. Hasta la fecha no se han contabilizado víctimas o heridos por efectos de la ladera, sin embargo es capaz de provocar daños a la vía de tránsito.

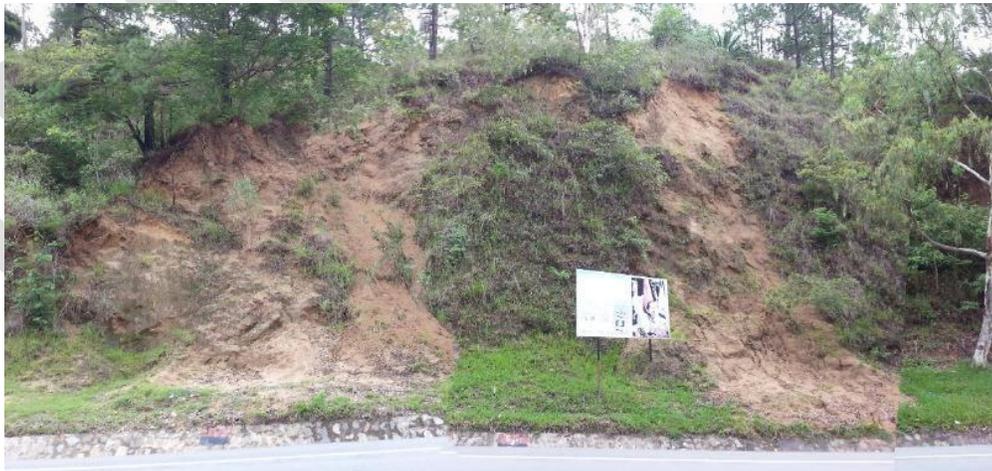
En la estación 239+050 sobre la carretera panamericana y frente a la Alcaldía Municipal se ubica este deslizamiento que está compuesto por suelo arenoso producto de la meteorización de la roca granito (factor condicionante). El factor desencadenante son las lluvias intensas y prolongadas. Presenta un grado de desarrollo incipiente y poco activo. La ladera tiene forma cóncava. Respecto al estado de conservación, la cicatriz y el depósito presenta una cobertura semi-vegetada con una cobertura menor al 40%; la corona se observó conservada. El suelo tiene un uso de maleza. Hasta la fecha este deslizamiento no ha provocado víctimas o heridos, sin embargo es propenso a hacer daños a la infraestructura de transporte. No se ha tomado medidas de mitigación.

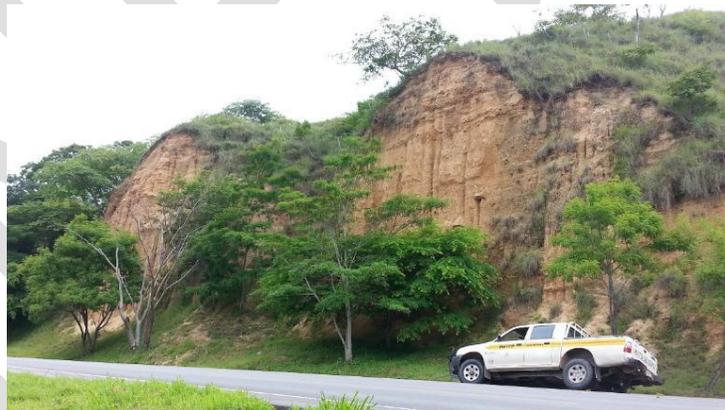
Vista Panorámica

Ubicado entre el km 234-733 se localiza este talud en corte natural donde predomina el material arenoso producto de la meteorización de la roca granito (factor condicionante). Presenta un grado de desarrollo avanzado y poco activo. Los factores desencadenantes son las lluvias intensas y prolongadas. Se observó cárcavas con profundidades de 20 cm en la pared del mismo (cicatriz), en este punto no se observó vegetación; por otro lado el depósito de material presenta cobertura mayor al 70%. El pie del talud se encuentra entre 2 a 3 metros del borde la cuenta; la arena que se ha moviliza producto de la erosión aún no ha llegado a la cuenta, por que dicho talud puede continuar trabajando poca vulnerabilidad a largo plazo.

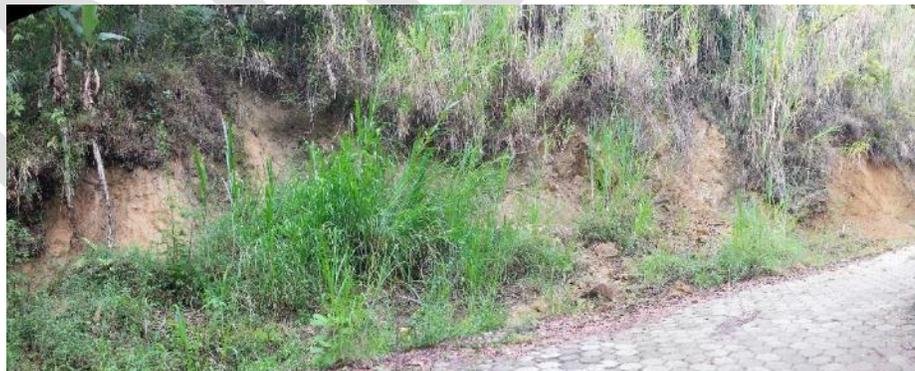
*Vista panorámica*

Ubicado en la Finca Ojo de Agua, propiedad del Sr. Juan Ramón Díaz. El sitio se caracteriza por presentar desprendimiento de rocas, su grado de actividad es poco activo. Los factores desencadenantes son las precipitaciones intensas y prolongadas, los factores condicionantes obedecen al tipo de roca meteorizada y fracturada. La corona y el depósito presentan vegetación de un 70%. Se observa escarpes frescos. Hasta la fecha en el sitio no han reportado víctimas ni heridos, sin embargo por su ubicación puede causar daños al camino adoquinado que es el único acceso hacia una fuente de agua que abastece del vital líquido a la comunidad de Ojo de Agua. No se han hecho medidas de mitigación, es considerado con un grado de *amenaza medio*. Anexo, ficha **ID C1**.

Este sitio se ubica en la Finca Ojo de Agua, quien es propietario el Sr. Juan Ramón Díaz. Esta ladera se caracteriza por presentar desprendimiento de rocas, su grado de actividad es poco activo. Los factores desencadenantes son las precipitaciones intensas y prolongadas, los factores condicionantes son los materiales meteorizados que se encuentra, además se observó la alternancia de materiales permeables e impermeables. Las rocas son de tipo granito éstas presentan un grado de saturación y meteorización medio respectivamente, La corona y el depósito presentan vegetación de un 70%. Se observa escarpes frescos. Hasta la fecha este sitio no ha presentado víctimas ni heridos, sin embargo por su ubicación puede causar daños al camino adoquinado que es el único acceso hacia una fuente de agua que abastece del vital líquido a la comunidad de Ojo de Agua. No se han tomado medidas de mitigación.

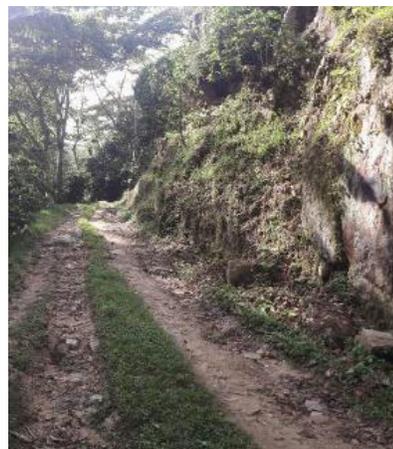
Vista del sitio

El sitio se ubica a 300 metros de la escuela Blanca Nieves. La caída de rocas afecta a la única vía de acceso a la comunidad Cambalache. La roca granito presenta fragmentos en forma angula, con un tamaño máximo de bloque desprendido es de 1,5m x 0.9m x 0,5m. El alcance máximo del bloque desprendido es de 2.3 m. El tipo de vegetación que cubre la cabecera es cultivo café. La pendiente de la ladera es de 85° respecto a la horizontal. Tiene una orientación N-S con desprendimiento hacia el oeste. El factor condicionante es la estructura desfavorable respecto la pendiente y el factor desencadenante son los procesos de erosión o socavamiento en la base de los bloques.

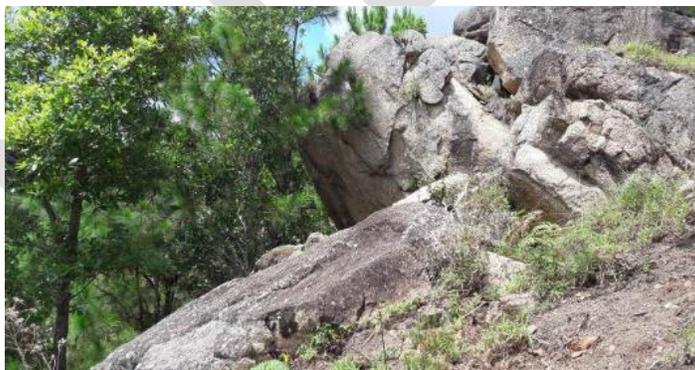
Este derrumbe de rocas está ubicado entre el Cerro El Perote y Cerro El Volcán. La dirección del desprendimiento es N50°E. Los bloques de rocas son de composición granito tienen un tamaño de 5.20 m x 1.4 m x 3.5 m, se encuentran meteorizado y presentan fracturas paralelas con orientación N55°W distanciadas entre 20 a 50 cm, longitud entre 4 y 8 m, anchos entre 2 a 5 cm. La distancia de alcance de las rocas desprendidas es de 100 m. La pendiente tiene una inclinación de 45°. Hasta la fecha no se han reportados daños o incidentes a la población cercana, sin embargo, este sitio se encuentra próximo de casa particulares a una distancia de 60 m en dirección Suroeste poniendo en riesgo la vida de personas, por lo que se considera de amenaza alta. Anexo, ficha **ID C3**.

Este derrumbe de rocas está ubicado entre los cerros El Perote y El Volcán. La dirección del desprendimiento en N50°E. La roca tiene un tamaño de 5.20 m x 1.4 m x 3.5 m. Dicha roca de granito meteorizado presenta fracturas paralelas distanciadas entre 50 cm- 20cm, con longitudes entre 8m y 4m, anchos entre 5 cm – 2 cm con dirección N55°W/ 85°.La distancia de alcance de las rocas desprendidas es de 100m. La pendiente tiene una inclinación de 45°. Hasta la fecha no se provocado daños a la población, sin embargo este sitio se ubica a 60m m de casa particulares poniendo en riesgo la vida.

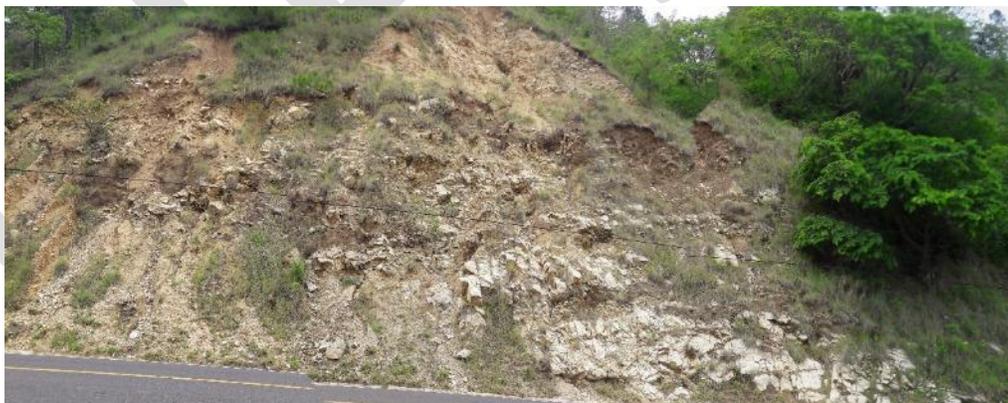
Ubicado sobre la Carretera Panamericana aproximadamente a 161 m después del km 236, actualmente presenta desprendimiento de rocas. La roca es granito con un alto grado de fracturación y meteorización. El tamaño máximo de bloques desprendidos es de 3.3 m x 2.5 m x 1.7 m y el alcance es de 10.6 m hacia la carretera. Los factores condicionantes son la estructura frágil que presenta (rocas fracturadas de gran tamaño) y las precipitaciones intensas es el factor desencadenante. La cara de la ladera está paralela a la carretera y presenta fracturas con 10 m de longitud en dirección S45°E /30°W. Anexo, ficha **ID C4**.

Sobre la carretera panamericana, en la estación 236+161, se ubica esta área que actualmente presenta desprendimiento de rocas. La roca granito que forma esta estructura, presenta un alto grado de fracturación y meteorización. El tamaño máximo desprendido es de 3,3m x 2,5m x 1.7m, y el alcance de los bloques desprendidos es de 10,6m medidos desde la ladera, a pocos metros de la red vial. Los factores condicionantes es la estructura desfavorable que presenta (rocas fracturadas de gran tamaño) y el proceso de erosión es el factor desencadenantes. La cara de la ladera está paralela la carretera y presenta fracturas de 10m de largo en dirección S45°E/30°SW.

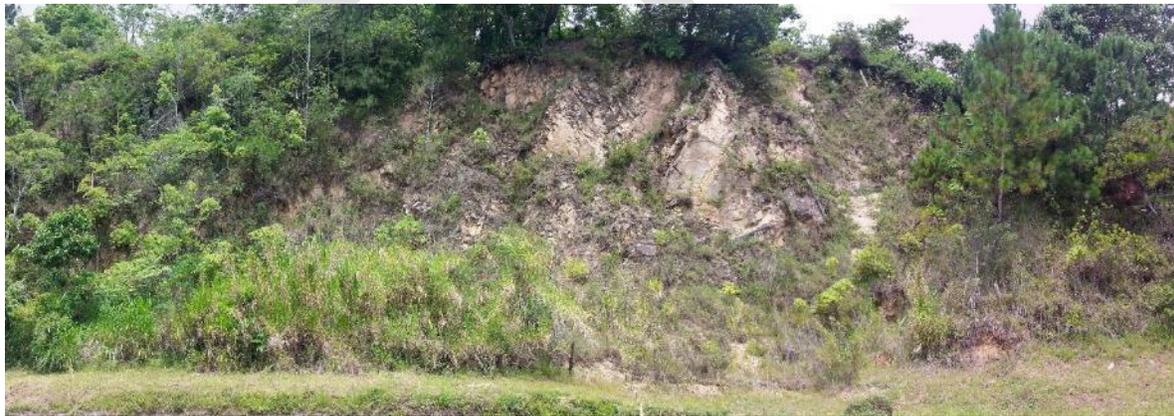
Ubicado entre el km 247 y 248, este derrumbe de rocas se sitúa en el flanco Oeste en dirección N-S de la Carretera Panamericana. El tipo de roca es granito y presenta tamaños máximos de bloques desprendidos de 0.8 m de ancho x 1.4 m de largo x 0.56 m de alto. El desplazamiento máximo alcanzado fue de 13.2 m. La ladera tiene una forma cóncava con pendiente de 35%. La roca presenta fracturas de 5 m longitud con rumbo N40°W y buzamiento 40°SW, considerándose con grado de amenaza media. Anexo, ficha **ID C6**.

Ubicado entre la estación 247+970 y 247+610, este derrumbe de rocas está situada en el flanco oeste en dirección N-S de la carretera panamericana. La roca es granito y presenta tamaños máximos de bloques desprendidos de 0.8m x 1.4m x 0.56m. El alcance máximo de estos es de 13.2m. El tipo de vegetación que se observa es pastos ubicado en la parte alta y el depósito de las rocas. La ladera tiene una forma cóncava con una pendiente de 35%. La roca presenta fracturas de 5 m de longitud en dirección N40°W/ 40°SW

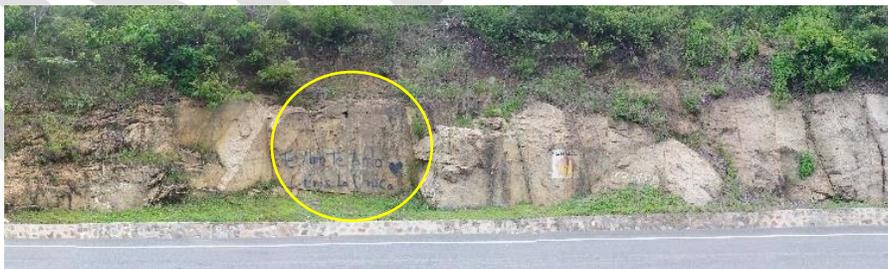
Vista del sitio

Ubicado sobre la carretera panamericana, éste potencial desprendimiento de roca está compuesto por roca granito bien compacto. Durante la visita en campo se observó una fractura de 2.5 m de longitud con dirección N20°W. Se prevé que debido al intemperismo y vibraciones por el paso del tráfico pesado sobre la carretera, esta estructura pueda desprenderse, tomando en cuenta sus dimensiones y cercanía con el drenaje menor de la carretera (cuenta), podría causar daños a la infraestructura vial, es considerado con grado de amenaza bajo. Anexo, ficha **ID C7**.

Ubicado sobre la carretera panamericana, se observó este potencial desprendimiento de roca el cual está formado por roca granito sólido. Durante la inspección en campo se observó que presenta una fisura de 2.5cm respecto a la pared de granito la cual pertenece. Se prevé que debido al intemperismo y vibraciones debido al paso del tráfico pesado sobre la carretera, esta pueda desprenderse y debido a sus dimensiones y cercanía con el drenaje menor de la carretera (cuenta), podría causar daños a la infraestructura vial.

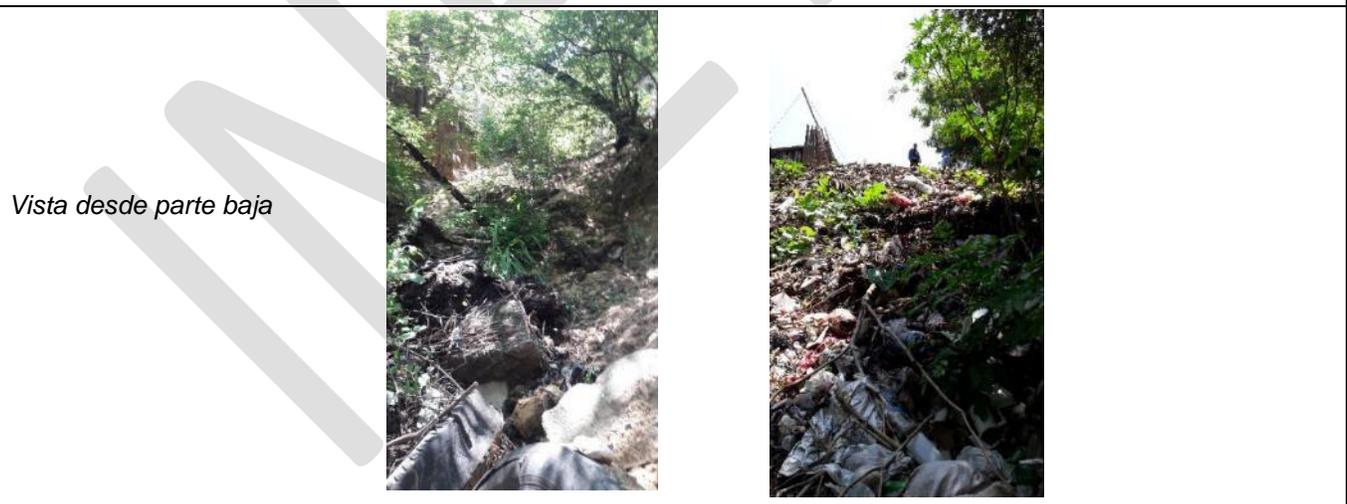
El sitio se ubica en el sector sureste de la ciudad de Ocotal y pertenece a la lista de sitios histórico de deslizamiento según la Alcaldía de Ocotal. Este deslizamiento se encuentra en el Barrio Roberto Gómez, (movimiento localizado) y data desde 1998. Está compuesto por material arenoso de origen granito (factor condicionante) y de roca metafórica, es propenso a desencadenarse debido a la a las precipitaciones intensas y prolongadas y la actividad antrópica (vertedero de basura). La ladera presenta una forma cóncava con orientación S60°E.y la dirección del flujo es hacia el rio Dipilto el que se encuentra a 68m del deslizamiento. Las personas que viven la cima, utilizando este sitio como depósito de basura. No han tomado medidas de mitigación en el sitio

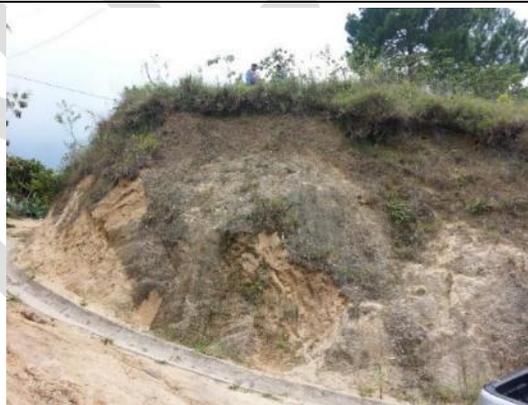
*Vista del sitio*

de textura arenoso. La corona y el depósito no presentan vegetación lo que provoca el movimiento de material. La ladera tiene una forma convexa y una pendiente del 40% respecto a la horizontal. En la cima de la ladera a 10 m de la corona del deslizamiento, se ubica un contenedor de agua de concreto que sirve para reservar y distribuir el agua a las comunidades cercanas. Hasta la fecha no se reportan víctimas, heridos o muertos debido a este deslizamiento. Esta ladera ha causado daños a trocha, línea de comunicación y de continuar su avance podría llegar hasta al contenedor de agua. No se han hecho medidas de mitigación. Anexo, ficha **ID D2**.

El sitio es un área inestable que data desde el 2008, poco grado de actividad y desarrollo incipiente. Los factores desencadenes son la precipitaciones intensas y prolongadas y la actividad antrópica debido a la ampliación de la trocha para la futura construcción de la línea de adoquinado. Los factores condicionantes son los materiales meteorizados y una estructura desfavorable El suelo es granito altamente meteorizado. La cicatriz y el depósito no presentan vegetación lo que provoca el movimiento de material. La corona se observa conservada. La ladera tiene una forma convexa y una pendiente del 40% respecto a la horizontal. Encima de la ladera, a 10m de la corona, se ubica un contenedor de agua de concreto que sirve para reservar y distribuir el agua a las comunidades aledañas. Hasta la fecha no se contabilizan víctimas, heridos o muertos debido a esta ladera pero si 4 viviendas afectadas. Esta ladera causa daños a la trocha línea de comunicación y de continuar su avance podría llegar hasta al contenedor de agua. No se ha tomado medidas de mitigación.
