Estudio de Amenazas  
por Inestabilidad de  
Laderas en la Cuenca  
del Rio Dipilto

Programa de Gestión Comunitaria de la  
Cuenca del Rio Dipilto

2018

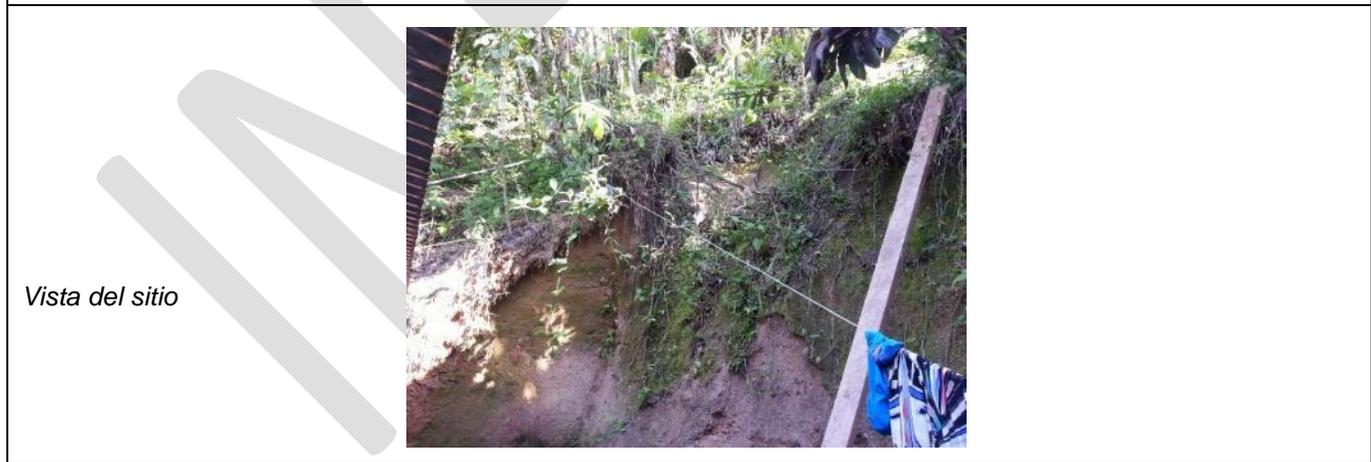
Ubicado en el sector inestable de la Comarca Las Vegas, este movimiento localizado data desde el Huracán Micht (1198) siendo su último movimiento en Marzo/2017, poco activo y desarrollo incipiente. El factor desencadenante son las precipitaciones intensas y prolongadas; el factor condicionante es el material arenoso originario de la meteorización de la roca granito. El suelo presenta una meteorización alta y se observó semisaturado. La ladera convexa y de pendiente 70%, presenta una cicatriz semivegetada pero el depósito se observó sin presencia vegetal. Un rasgo observable es la removilización antrópica debido a que los habitantes remueven el material para ampliar el área de la vivienda. En la parte superior (corona) el suelo es utilizado para cultivos de plátanos Este deslizamiento no ha provocado víctimas humanas pero es propenso a causar daños a una tubería de agua potable y a los habitantes (2 niños y 2 adultos)

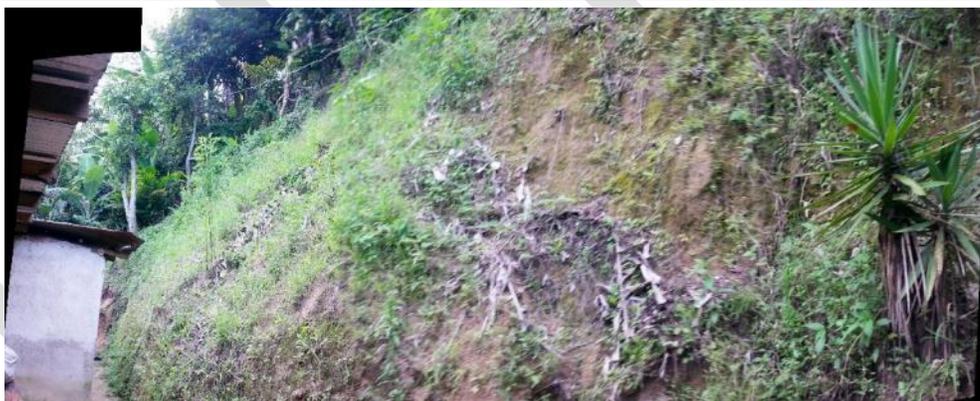
*Vista del sitio*

Ubicado en el sector inestable de la Comarca Las Vegas, este movimiento localizado data desde el Huracán Micht (1198), poco activo y desarrollo incipiente. El factor desencadenante son las precipitaciones intensas y prolongadas, el factor condicionante es el material arenoso originario de la meteorización de la roca granito. El suelo presenta una meteorización alta y se observó semisaturado. En la ladera convexa y de pendiente 70%, en la cicatriz y el depósito se observó presencia vegetal. Este deslizamiento no ha provocado víctimas humanas pero es propenso a causar daños a las propiedades que se ubican al pie de la ladera (5 niños y 8 adultos).

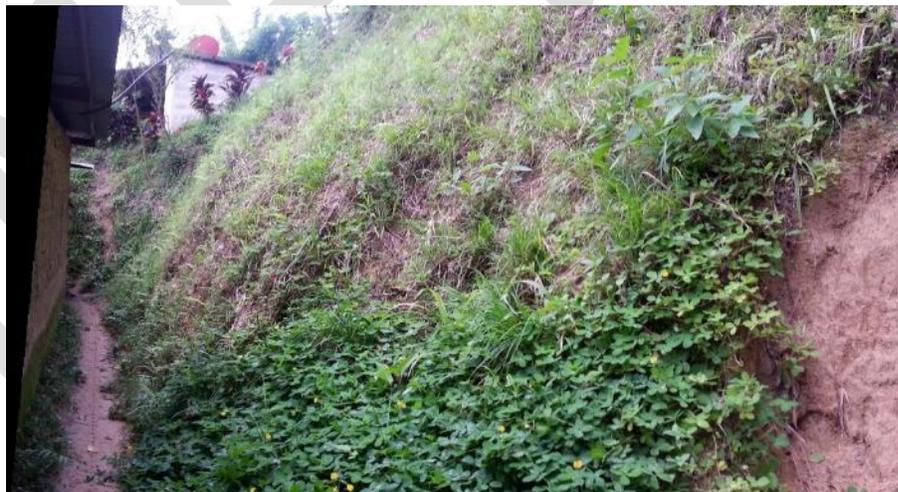
Vista del sitio

Ubicado en el sector inestable de la Comarca Las Vegas, este movimiento localizado data desde el Huracán Micht (1198), poco activo y desarrollo incipiente. El factor desencadenante son las precipitaciones intensas y prolongadas intensas y el factor condicionante es el material arenoso originario de la meteorización de la roca granito. El suelo presenta una meteorización alta y se observó semisaturado. La ladera convexa y de pendiente 30%, presenta en la cicatriz y el depósito vegetación; la corona se observa conservada. Este deslizamiento no ha provocado víctimas humanas pero es propenso a causar daños a las propiedades que se ubican al pie de la ladera (2 niños y 2 adultos).

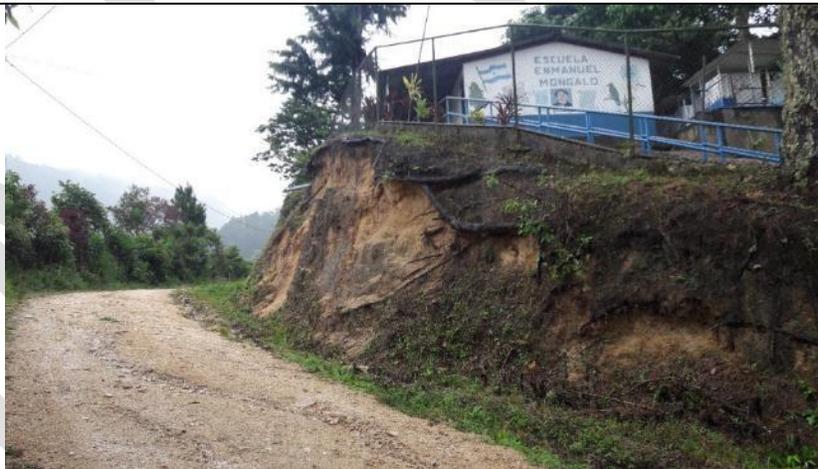
Este deslizamiento se ubica en la Comunidad El Volcán. Presenta un grado de actividad poco activo, con un desarrollo incipiente. Los factores desencadenantes son las precipitaciones intensas y prolongadas y el factor condicionante son los materiales altamente meteorizados de la roca granito. No se encontró roca fracturadas. Este movimiento data antes del evento del Huracán Mitch. No se observó vegetación en la cicatriz y corona, sin embargo, se observó una ligera cobertura vegetal en el depósito. Hasta la fecha no ha causado heridos o víctimas, pero si puede causar afectar al centro educativo Emanuel Mongalo el cual imparte clases actualmente. La medida que se tomó para mitigar es colocar una malla ciclón en la corona para evitar actividad antrópica.

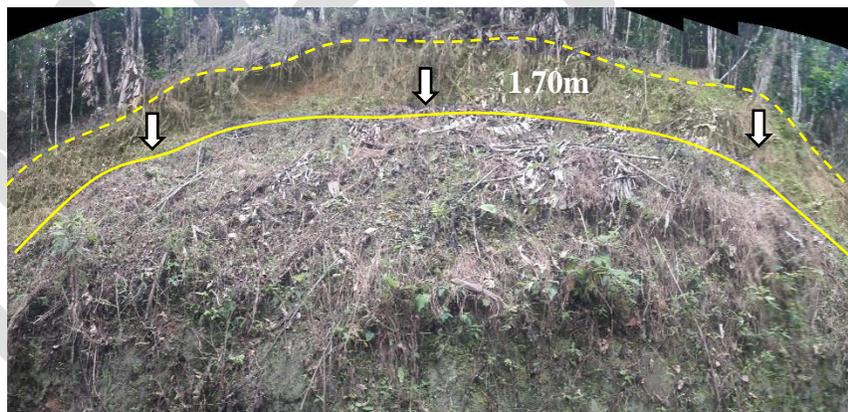
*Vista panorámica*

El deslizamiento está ubicado la comunidad de El Volcán, en la propiedad del Sr. Roger Montalván. Presenta características de reciente actividad, grado poco activo y desarrollo incipiente. Los factores desencadenantes son las precipitaciones intensas y prolongadas y el factor condicionante son los materiales altamente meteorizados (arena) de origen granito. La cara de la ladera, tiene una orientación S15E°. Se ha catalogado el sitio como deslizamiento superficial debido a que se observó que la masa desplazada que ha dejado a su paso una huella o área de bajo de la corona de 1.70m de alto. Alrededor del sitio existe cultivo de café. Hasta la fecha el deslizamiento no ha provocado daños o heridos, pero es capaz de afectar a la trocha comunitaria y al afluente del río Dipilto. No se ha tomado medidas de mitigación.

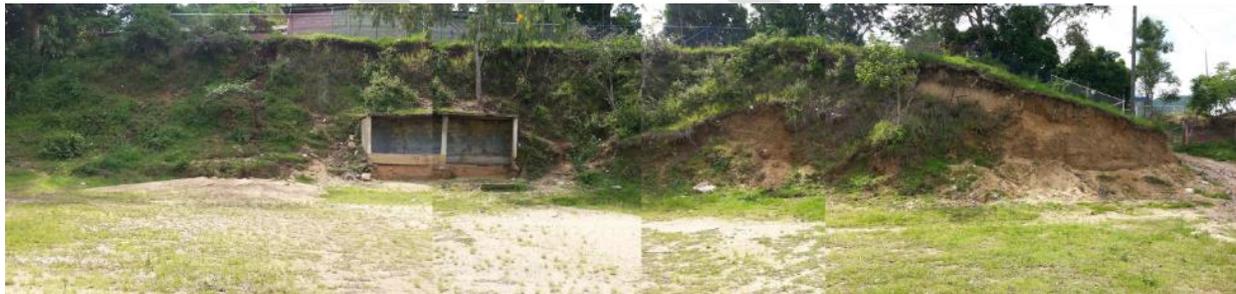
Vista Panorámica

Ubicado en frente del Campo de beisbol de la ciudad de Dipilto, se localiza esta ladera en la cual se asienta en la parte superior el Colegio Rubén Darío. Presenta un grado poco activo y desarrollo incipiente. La ladera tiene un dirección de deslizamiento NS y está compuesta por material arenoso de origen granito (factor condicionantes). La corona se observa conservada y con cobertura vegetal. El factor desencadenante son las lluvias prolongadas. El uso del suelo es predominantemente de urbano. Hasta la fecha no se contabilizado heridos o daños, sin embargo la escuela es propensa a este deslizamiento. Dentro de las medidas de mitigación realizadas se construyó una malla ciclón para evitar la actividad antrópica en la cabecera de la ladera
